Lystbådmaling med minimeret biocidindhold

Effektivitetsafprøvning på lystbåde

Miljøprojekt nr. 1663, 2015

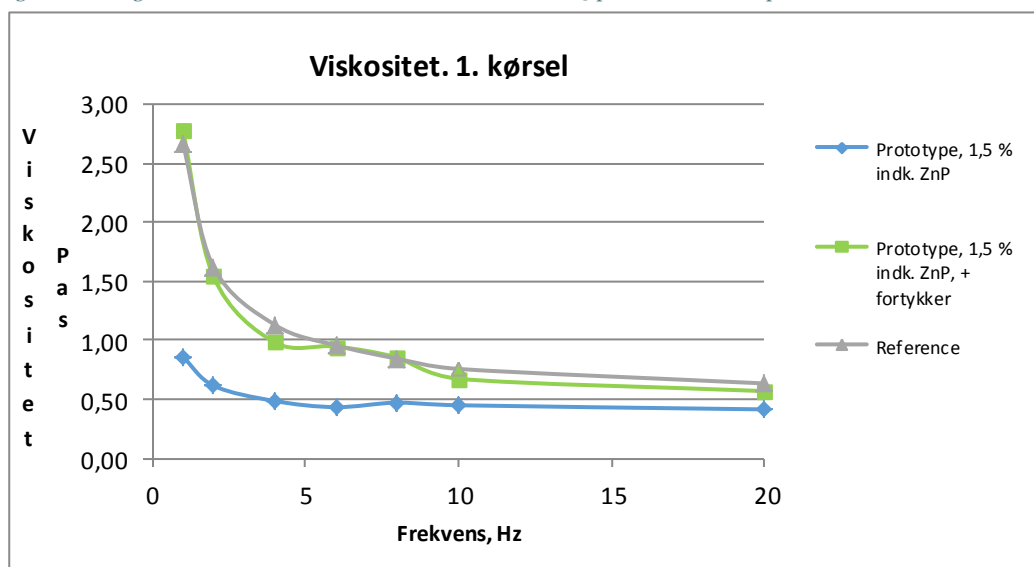
Figur 6.1 Måling af viskositet ved oscillation med Bohlin VOR for 3 prøver ved stuetemperatur.

Der er målt viskositet i oscillation, hvor geometri C/P 5/30 er anvendt. Målingerne er udført ved stuetemperatur. Den første prøve viser en lavere viskositet ved lav frekvens sammenlignet med referencen. Prøve 2 med justeret sammensætning (tilsat fortykker) udviser en viskositetskurve der er sammenfaldende med referencen. Se figur 6.1.

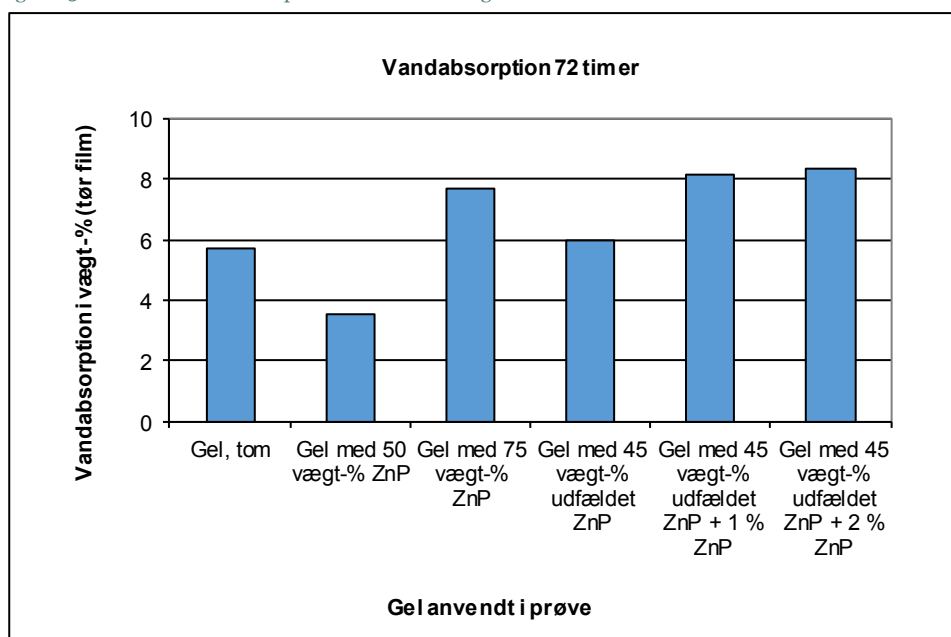
Figur 6.3 Resultat for vandabsorption for blå testmalinger.

Vandabsorptionen med den blå udgave er lidt højere, men den afgørende faktor ser i dette tilfælde ud til at være afhængig af biocidet. Resultaterne viser at tilstedeværelse af ZnP kan reducere vandabsorptionen, men med højere mængde ZnP øges også vandabsorptionen. Den udfældede ZnP fylder mindre, hvorfor vandabsorptionen svarer til en tom gel. Tilsætning af ZnP uden for gelen øger vandabsorptionen. Det bør bemærkes at vandabsorptionen kan tilpasses ved ændring af malingens formulering/sammensætning.

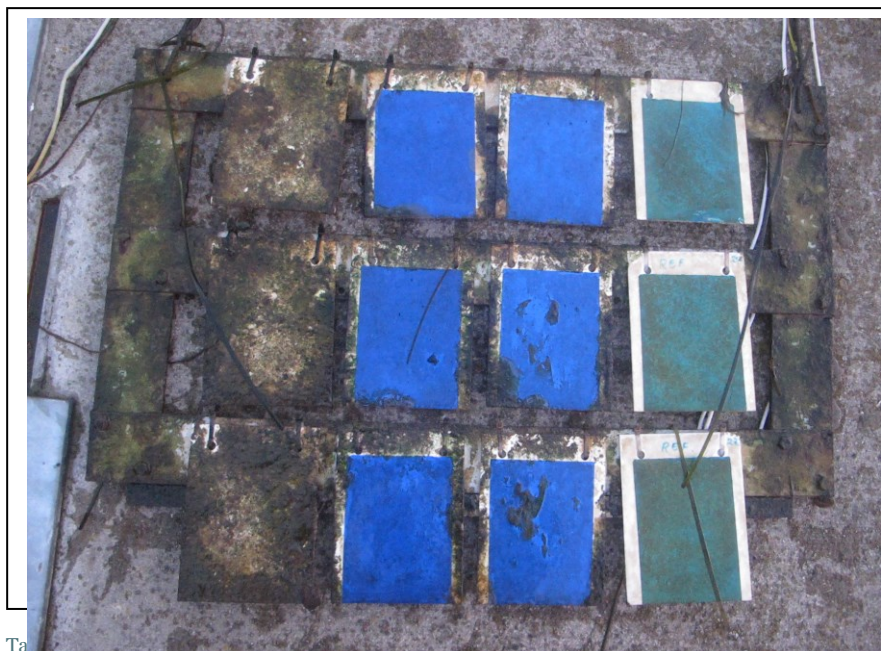
Figur 7.3. Raft eksponeret i Svanemøllen havn juni-oktober 2014. Der er fire typer af paneler: blank, testmaling 2014 (TI-2014), testmaling 2012 (TII-2012) og referencemaling (MU2). Raft eksponeret i Svanemøllen havn juni-oktober 2014. I de fire kolonner fra venstre til højre ses blank, testmaling 2014 (TI-2014), testmaling 2012 (TII-2012) og referencemaling (MU2). I dette tilfælde er testmalingerne på niveau med den kommercielle maling.

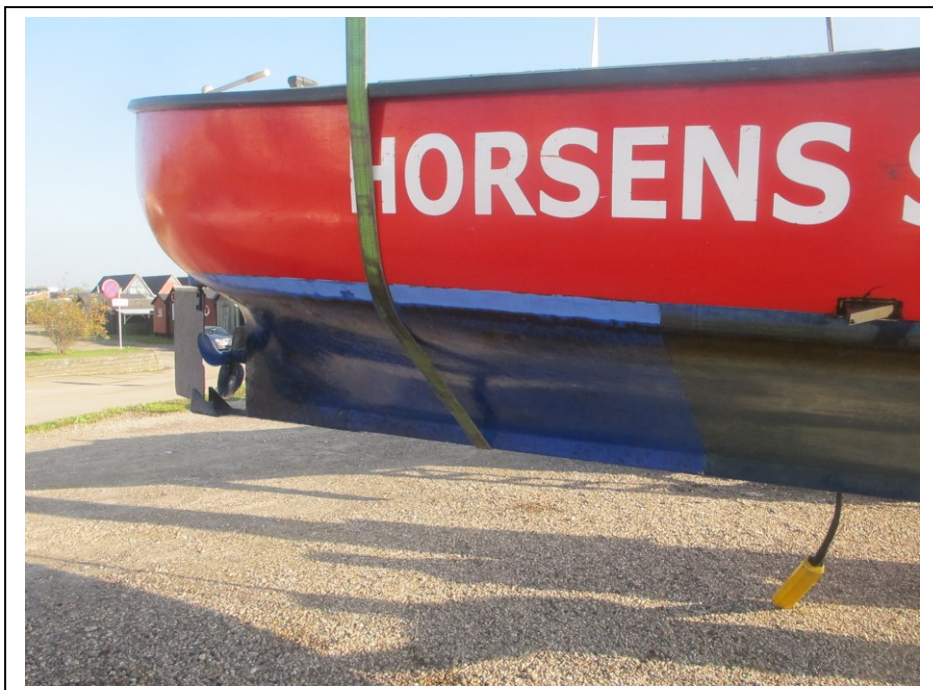
Figur 8.1. Horsens motorjolle efter 5 måneder i vandet. Til venstre ses testmalingen fra 2014 og til højre ses referencemalingen. Der er ingen væsentlig forskel mellem de to malede overflader. Der er et slimlag på begge malinger.

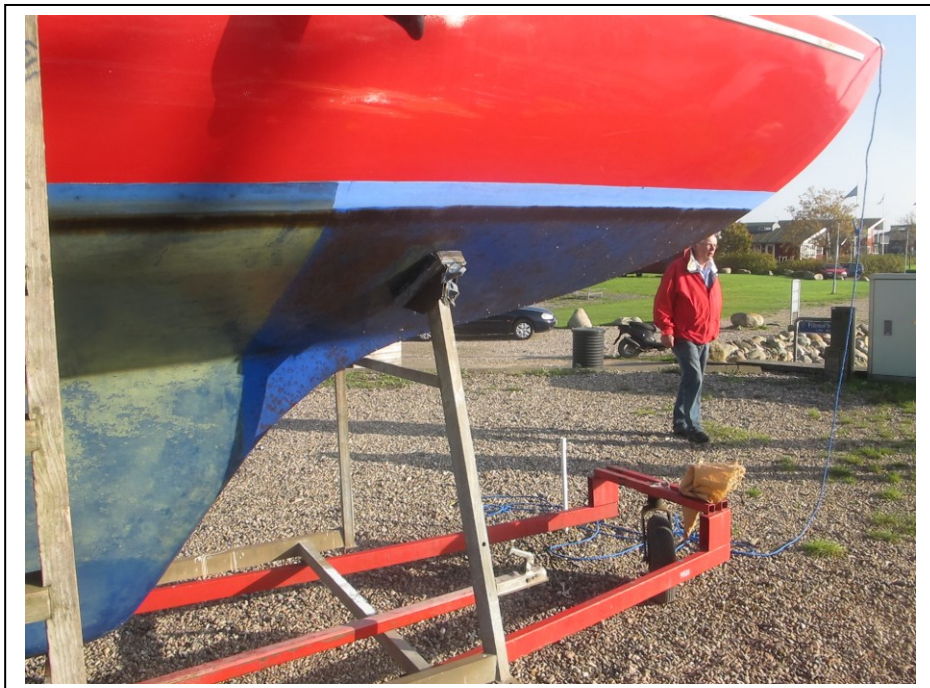
Figur 8.2. Horsens sejlbåd efter 4 måneder i vandet. Til højre ses testmalingen fra 2014 og til venstre ses referencemalingen. Der er ingen væsentlig forskel mellem de to malede overflader. Der er et slimlag på begge malinger.

Horsens sejlbåd blev søsat 1 måned senere og har sejlet i gennemsnit 4 gange/uge. Ved inspektionen i oktober 2014 var resultatet for testmalingen godt. Der kunne ikke ses en væsentlig forskel til den kommercielle referencemaling. Det var få meget små og bløde rurer ved optagningen i oktober 2014 på begge malingerne. Den lysere maling er testmaling.

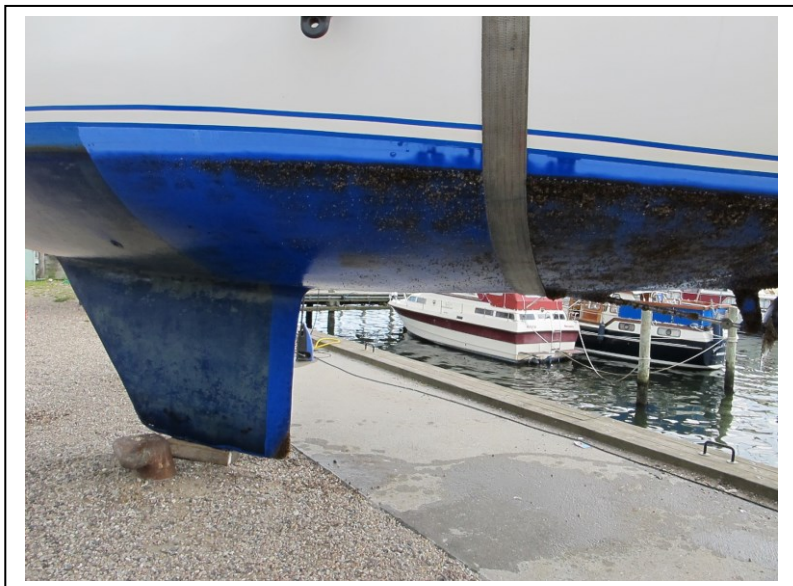
Figur 8.3. Horsens sejlbåd efter 3 måneder i vandet. Til højre ses testmalingen fra 2014 og til venstre ses referencemalingen. Begroningen var mest udtalt på agterpartiet med testmalingen.

Horsens sejlbåd 2 kom i vandet forholdsvis tidlig på året. Ejeren mener at have sejlet ca. 800 sømil i alt under hele sæsonen. Ved inspektion i august 2014 (3 måneder) var der dog så mange rurer, både i stævnen og på agterpartiet, på testmalingen at ejeren ønskede at rense skroget. Det skal dog bemærkes at der var malet et væsentlig større areal med testmaling end anbefalet. Det lysere felt er testmaling og det mørkere er referencen. Referencemalingen havde et slimlag over hele overfladen. Der er ikke vurderet yderligere i efteråret.

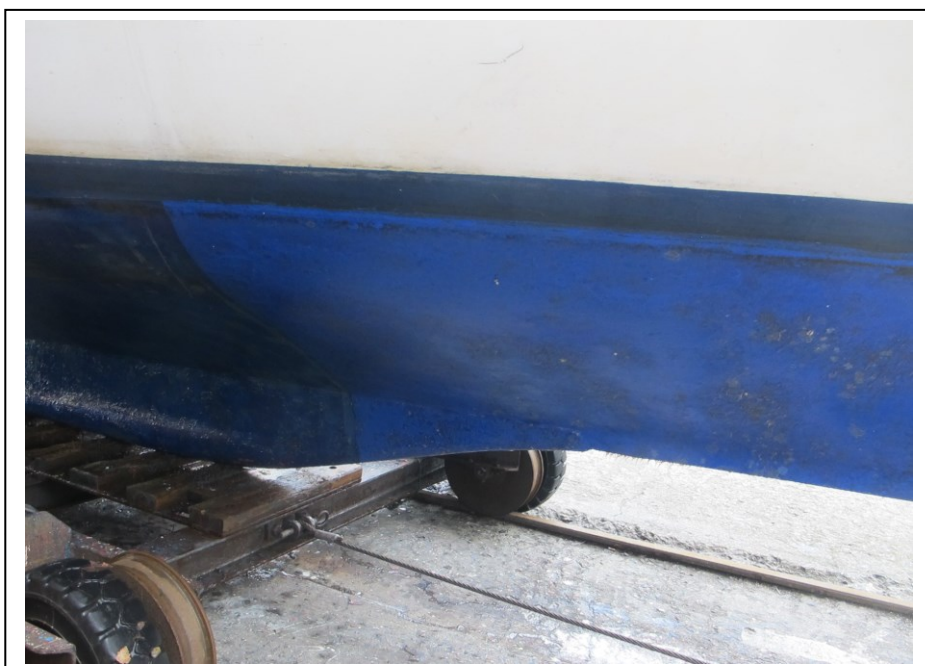
Figur 8.4. Svanemøllens motorsejler efter 4 måneder i vandet. Til højre ses testmalingen fra 2014 og til venstre ses referencemalingen. Billedet er repræsentativt for begge de malede arealer. De er ingen forskel i resultat mellem de to malede flader.

Efter 4 måneder i vandet blev Svanemøllens motorsejler inspiceret i begyndelsen af november. Den har ikke sejlet ret meget, men primært sejlet små hygge turer. Den lysere maling er testmaling. Der er kun påført et lag maling af både reference og test maling grundet at ejeren havde oplyst et alt for lille areal. Der er meget lidt begroning og der er ikke nogen væsentlig forskel mellem de to malinger.

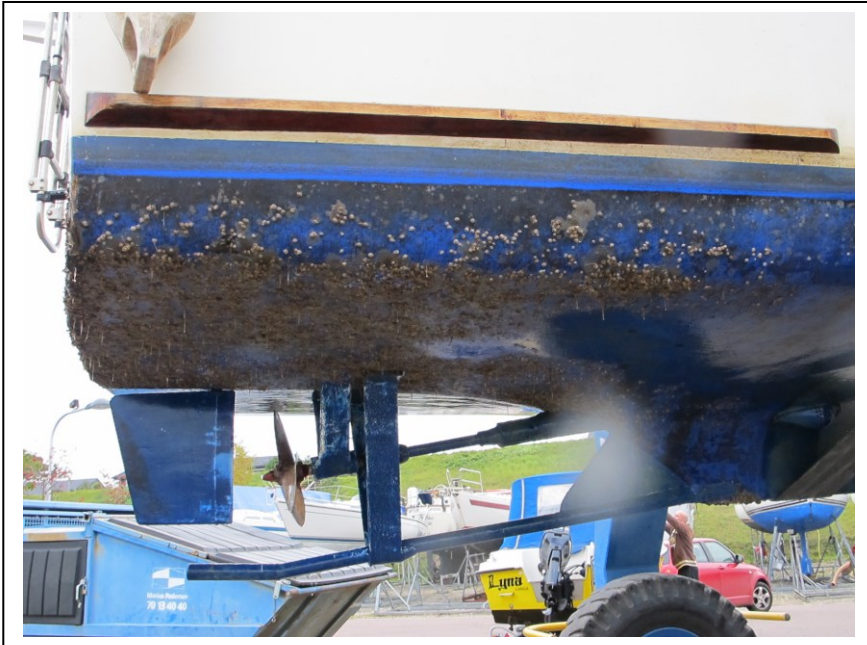
Figur 8.5. Jyllinge motorbåd efter 6 måneder i vandet. Til venstre ses testmalingen fra 2014 og til højre ses referencemalingen. Begroningen i stævnen er knap så udtalt som i agter og under bagpartiet. Testmalingen gav et væsentlig dårligere resultat end referencemalingen.

Jyllinge motorbåden kom i vandet i slutningen i april. Båden har sejlet en del længere ture i løbet af sommeren. Ved den anden inspektion i oktober kunne det konstateres at der var en hel del rurer på testmalingen specielt neden under på bagpartiet. Der var knap så meget i stævnen. Dette resultat er overraskende da der ikke er rurer på tilsvarende maling på raft.

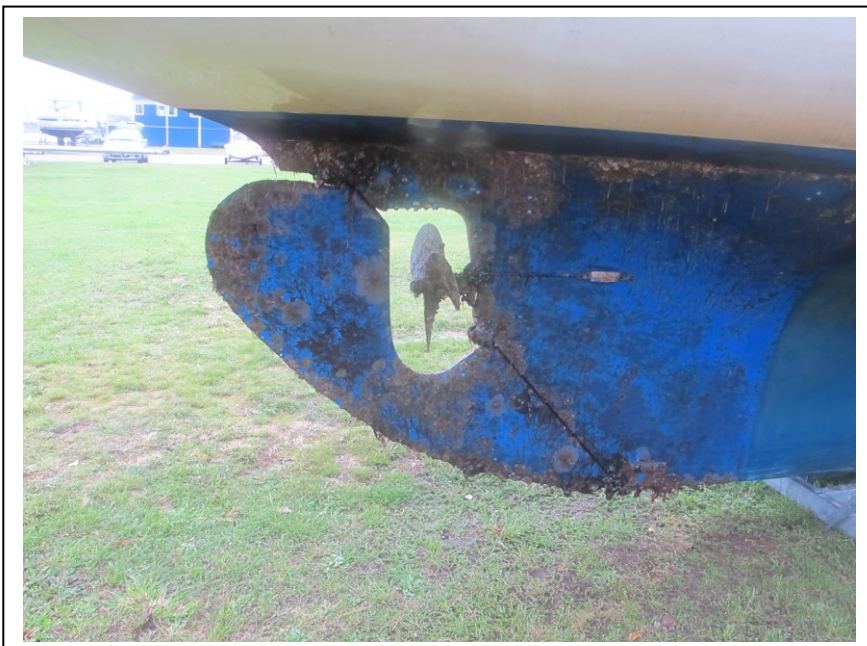
Figur 8.6. Jyllinge motorbåd 2 efter 6 måneder i vandet. Til venstre ses testmalingen fra 2014 og til højre ses referencemalingen. Referencemalingen giver et bedre resultat end testmalingen.

Jyllinge motorbåd 2 kom i vandet i slutningen i april. Båden har sejlet meget lidt i løbet af sommeren, mest hyggerture. Ved den anden inspektion i oktober kunne det konstateres at der var en hel del begroning på testmalingen på begge felter, se nedenstående billede. Det kan konstateres at begroningen er lidt mindre på denne båd til trods for at den har sejlet mindre end den tidligere nævnte.

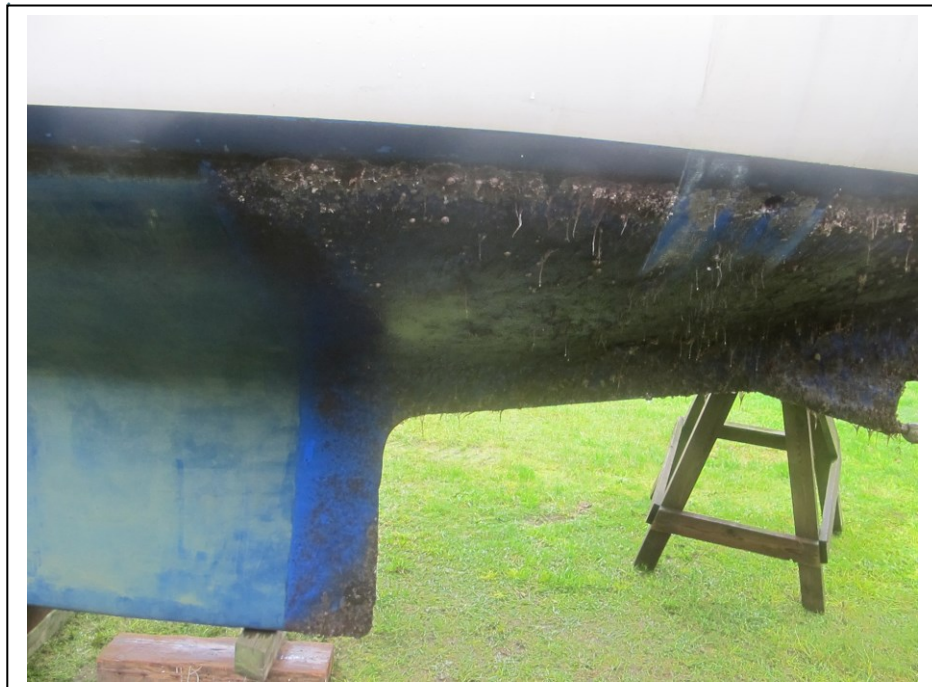
Figur 8.7. Jyllinge motorsejler efter knap 4 måneder i vandet. Til højre ses testmalingen fra 2014 og til venstre ses referencemalingen. Det er mere begroning på testmalingen end på referencemalingen.

Jyllinge motorsejler kom i vandet relativt sent på sæsonen. Båden har sejlet meget lidt i løbet af sommeren, mest hygeture. Ved denne inspektion i starten af november kunne det konstateres at der var en hel del begroning på testmalingen på begge felter, se nedenstående billede, der viser tendensen for begroning.

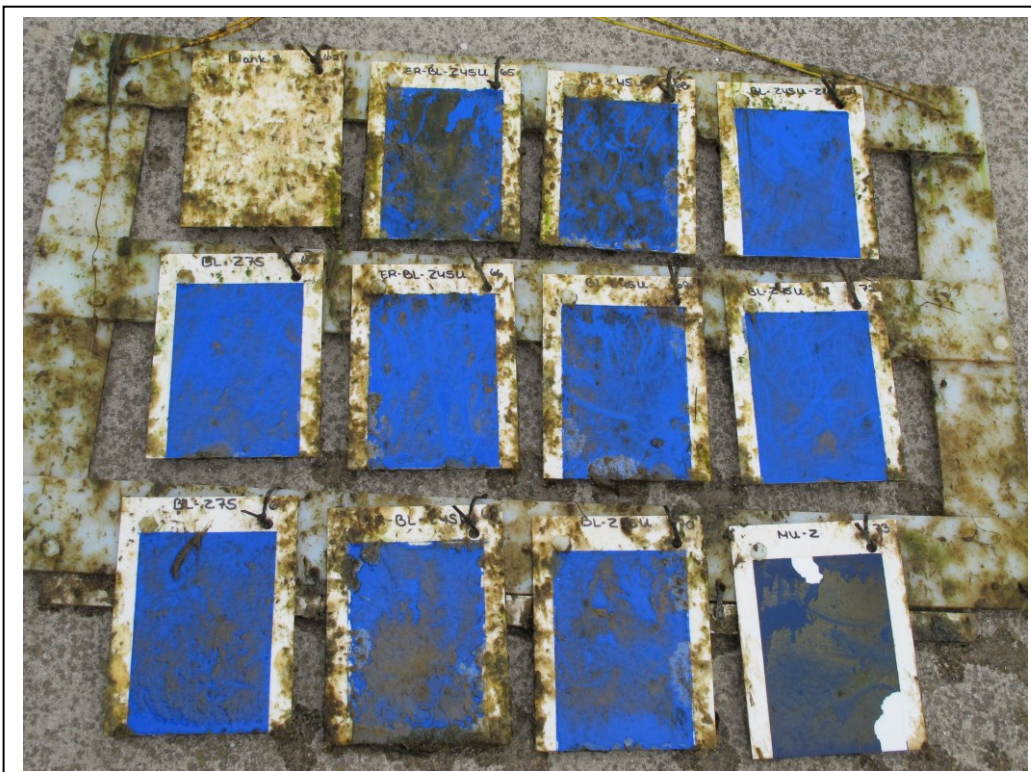
Billede 6. Raft eksponeret i Svanemøllen havn juni 2012 til juni 2013. En del af begroningen er forsvundet i løbet af vinteren.

Resultaterne ser stadig meget lovende ud og der er flere eksempler på test malinger der matcher reference malingen med hensyn til antifouling effekt, se billede 4-6. På billede 5 og 6 ses at noget af reference malingen er forsvundet. Malingfilmen er muligvis for sprød, men da der ikke er primer under reference malingen, skal resultatet ikke tages med.
