# Ice Pigging and Beyond MUDP-projekt

MUDP Rapport

September 2024

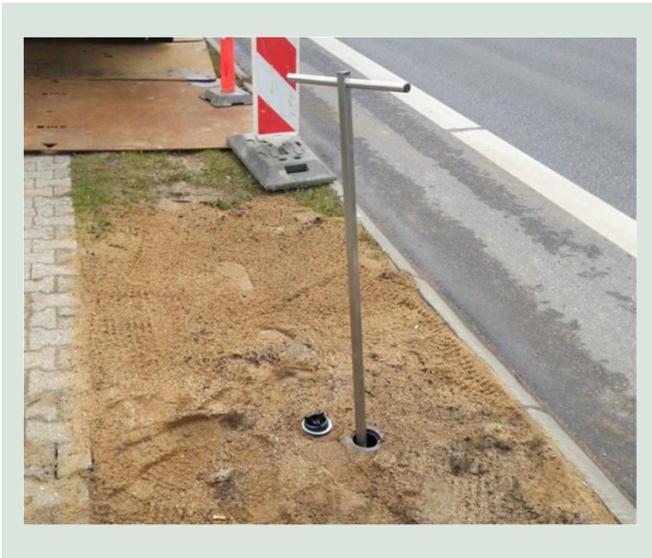
**FIGUR 1.** Motionering af ventil, Venusvej i Fredericia.

I forbindelse med klargøring af ledningsstrækningerne, blev ventiler opstrøms og nedstrøms kontrolleret. Ventilerne blev lukket, og der blev lyttet på ventilerne. Det viste sig dog på dagen, at flere af de ventiler, som var fundet tætte under afprøvningen, ikke var 100 % tætte, og det var derfor nødvendigt at udvide området. Baggrunden for den divergens er, at der er en meget lille trykforskel hen over ventilen og dermed meget lidt, som kan give den en lyd, der indikerer utætheden. Dette opdages bedre, når større dele af ledningsnettet lukkes af, hvilket medfører større trykforskelle og mere lyd, men også større risiko for at kunderne bliver berørt af aflukningen.

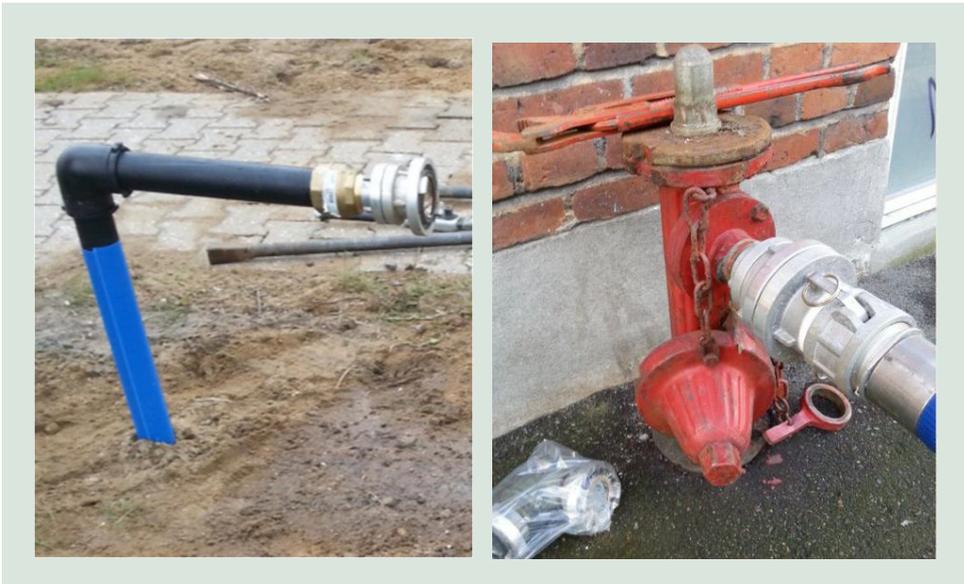
**FIGUR 2.** Anboret afgang, Venusvej og brandhane afgang, Ringkøbingvej.

1. Brandstandere. Her skulle det sikres, at der i indløbsbrandstanderen ikke var kontra-ventil, og at filteret både i indløbs- og udløbsbrandstanderen blev fjernet. Desuden viste det sig, at ledningsdimensionen på stikket, som forsyner brandstanderen, er ret væsentlig for effektiviteten af rensarbejdet.
2. Anboring. Hvor der ikke var brandstandere til rådighed (Ullerupdalvej og Venusvej) blev ledningen frigravet og anført med nye ledninger til ind- og udløb. I tilfælde hvor der kun var én brandstander til strækningen samt hvor flowretning tillod det, blev standeren valgt til udløb af hygiejniske hensyn.
3. Råvandsstation. Til den valgte råvandsledning (Bjørnkærvej) blev en passende kobling opsat ved afgang boring.

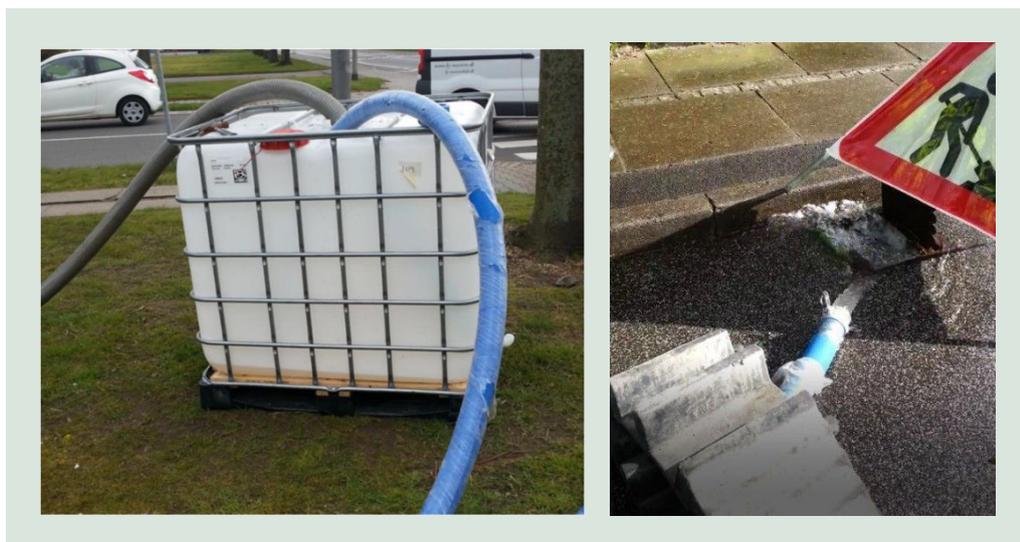
**FIGUR 3.** Til venstre: Midlertidig opsamlingstank til udløbet med afløbsslangen vand vandledningen (blå) og tømningsslange til slamsuger (grå), Venusvej. Til højre: afledning til kloak, Esagervej.

Hvor dette ikke var muligt, skulle der være plads til en slamsluger til opsamling ved strækningens udløb.

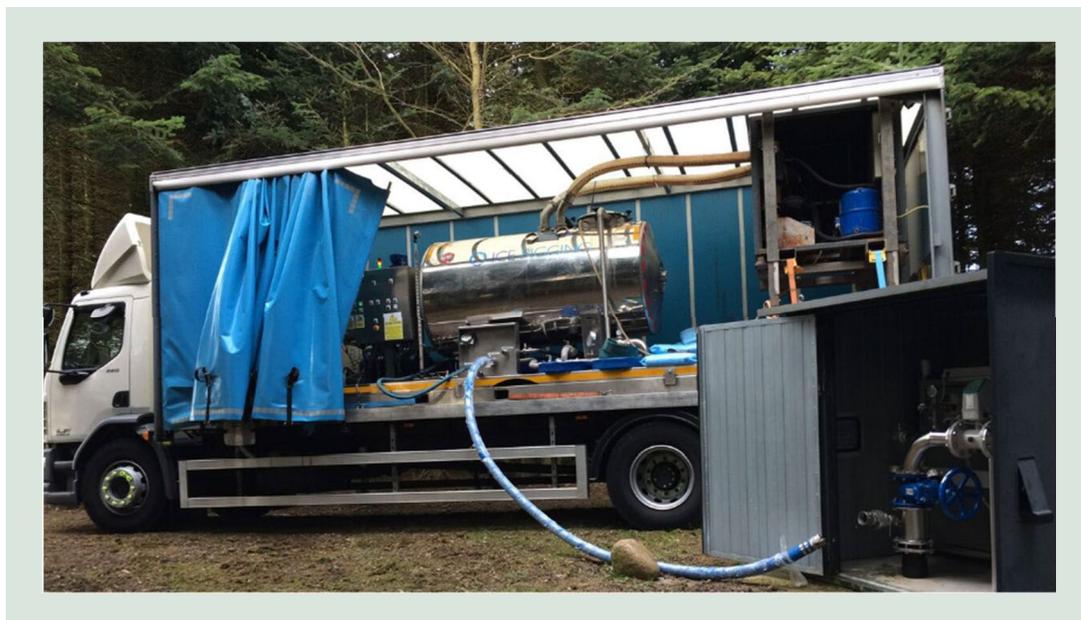
**FIGUR 4.** Leverandørens Ice Pigging isbil.

Gennemførelse af Ice Pigging i fuldskala blev gennemført ved hjælp fra leverandørens isbil fra Bristol, England, se FIGUR 4. Bilen blev udnyttet til at danne isen, opbevare den, samt udpumpe isen til vandledningerne.

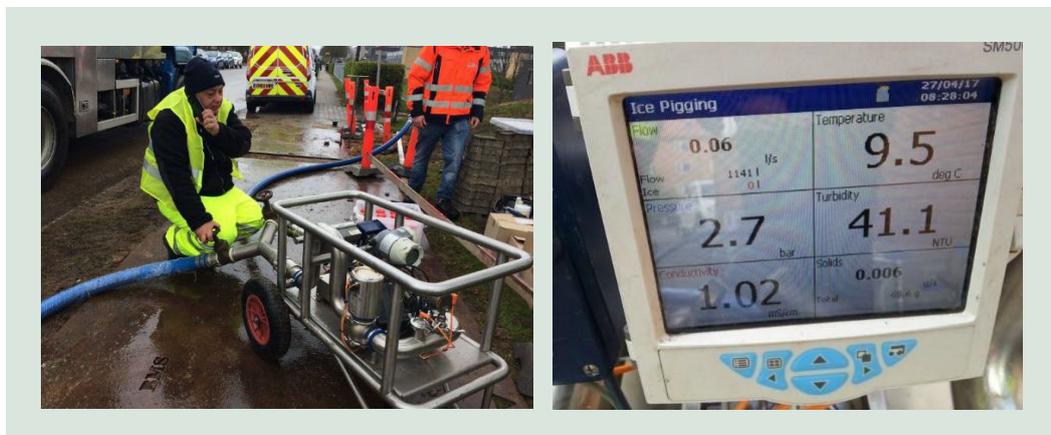
**FIGUR 5.** SUEZ Flow Analysis System (FAS-vogn) til feltmonitering.

FAS-vognen inkluderede turbiditet, flow, tryk, ledningsevne og temperatur. Fast stof blev beregnet ud fra turbiditeten ved brug af en kalibreringskurve.

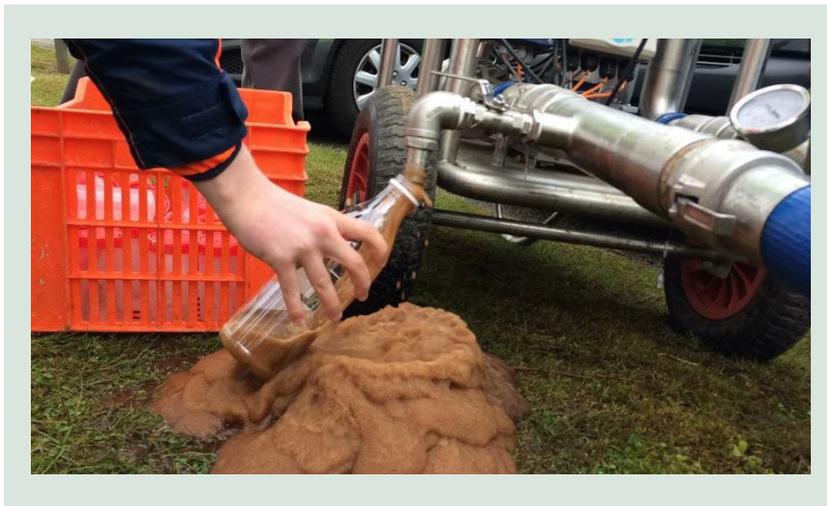
**FIGUR 6.** Udtagning af isprøve fra Flow Analysis System (FAS-vognen).

Ud over disse målinger havde FAS-vognen også en taphane til manuel udtagning af is-/vandprøver, se FIGUR 6.

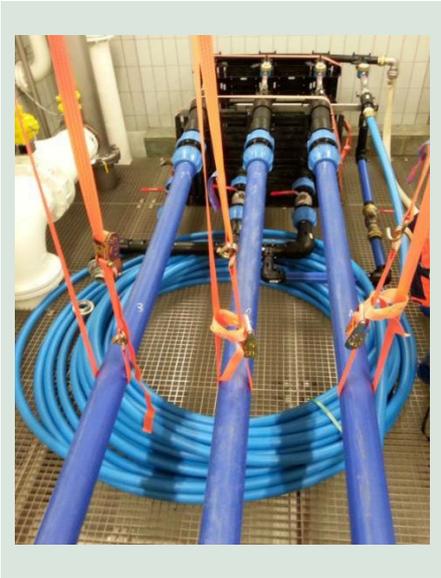
Til udførelse af en række mikrobiologiske undersøgelser i forbindelse med Ice Pigging blev en testrig opstillet i pilotskala på Lysholt Vandværk, Vejle. Opbygningen af testriggen blev designet, således at flere drikkevandsledninger kunne testes parallelt, se FIGUR 7.

**FIGUR 7.** Opstillingen viser testriggen med de tre PEM rør, G1, G2 og G3, samt den nye PE-rulle synlig under disse.

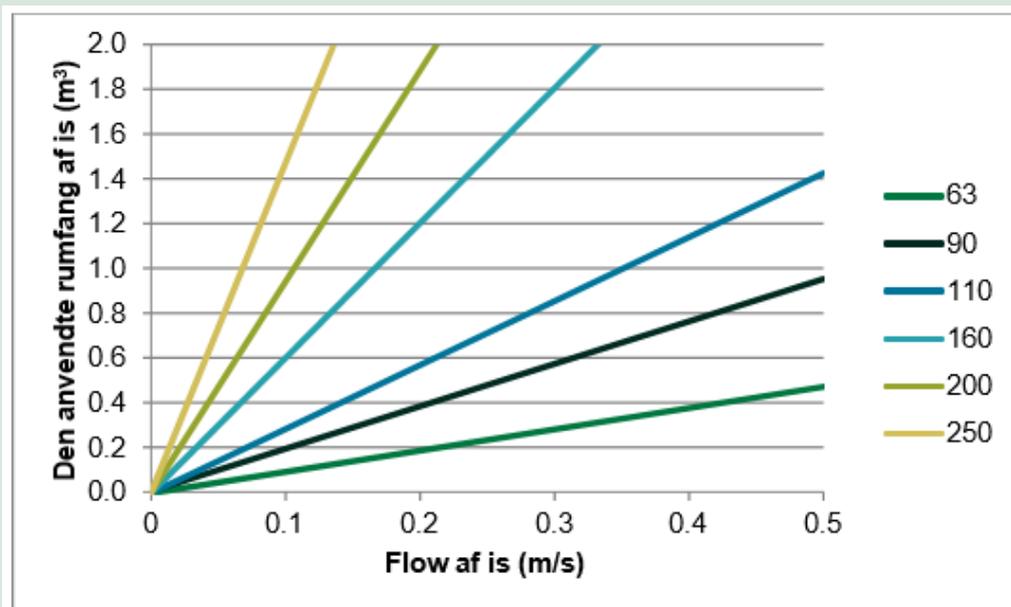
**FIGUR 8.** Oversigt over den nødvendige ismængde for forskellige flow og rørdimensioner (udgangspunkt – det tager 5 min for isen at passerer et punkt).

Til efterligning af en fuldskala oprensning, er der i pilotskala behov for at tilføre den normale mængde is - selv når der er tale om et kort rørstykke i laboratoriet. Nedenfor ses en oversigt over den nødvendige ismængde for forskellige flow og rørdimensioner, hvis der sigtes efter at isen passerer et punkt på fem minutter, FIGUR 8. Som det ses af grafen, er operatørens lille isbil (med kapacitet på 2 m<sup>3</sup>) generelt for lille til rørdiameter større end Ø110 mm.

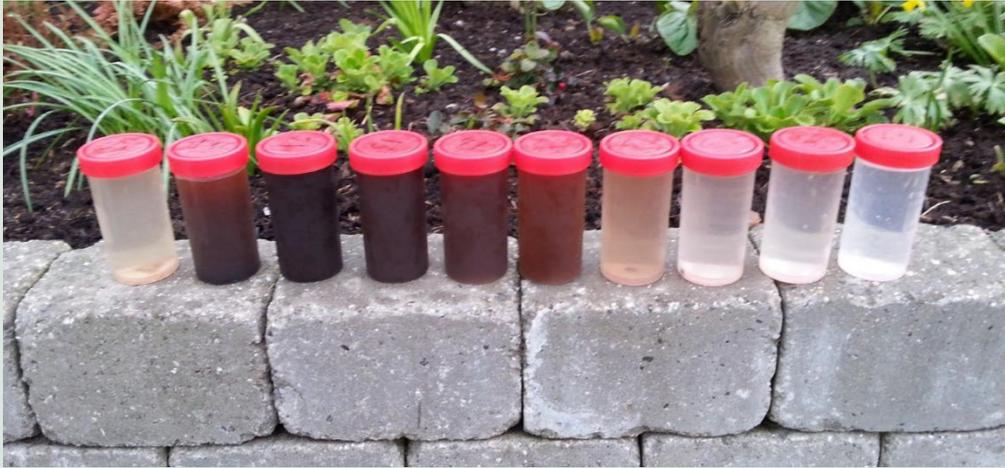
**FIGUR 9.** Is-/vandprøver fra udløbet, udtaget for hvert 30 s fra Søbakkevej, Aarhus.

Under fuldskalarensforsøgene blev der udtaget is-/vandprøver fra en dertil indrettet hane på FAS-vognen. En serie af is-/vandprøver blev udtaget i små plastbeholdere for hvert ½-1 minut fra umiddelbart før isen begyndte at komme ud af udløbet og frem til vandet igen blev klart, se FIGUR 9. Alt efter forholdene på de enkelte strækninger blev der udtaget få prøver (2-3 stk.) op til mange prøver (18 stk.) Disse is-/vandprøver blev brugt til estimering af det samlede materiale udrenset under forsøgene (se 2.4.1).

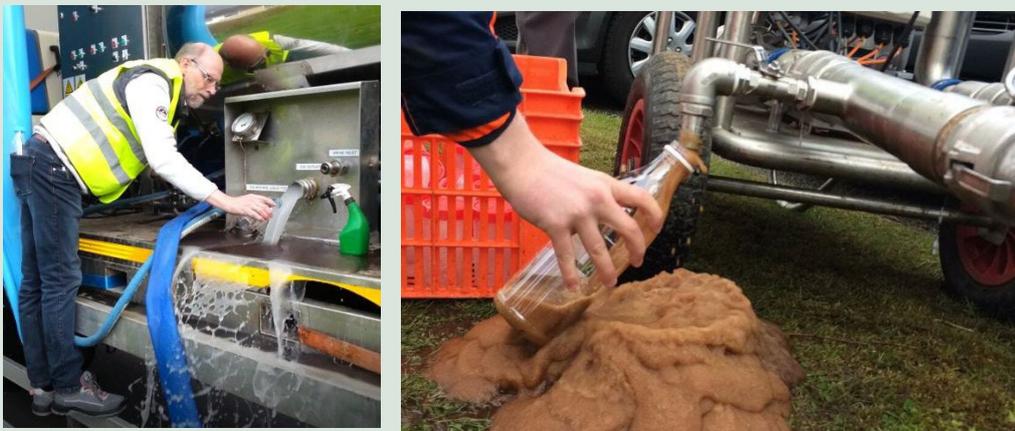
**FIGUR 10.** Udtagning af is-/vandprøver direkte fra isbilen (venstre) og ved udløb vandledning (højre).

Prøver af isen til mikrobiologisk analyse blev udtaget direkte fra isbilen, se FIGUR 10 (til venstre).

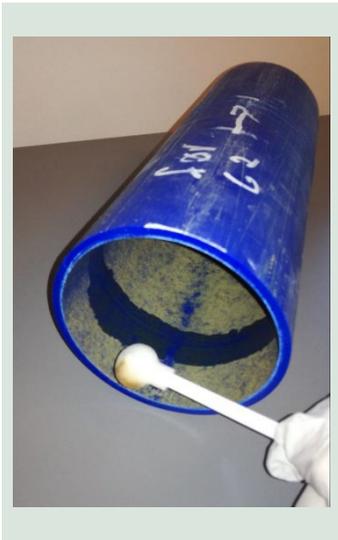
Der blev udtaget swab-prøver af rørenes biofilm/sediment i 30 cm rørstykker udtaget i forbindelse med testtrigen ved opgravning, umiddelbart inden Ice Pigging (og dermed efter indkøring), umiddelbart efter Ice Pigging samt efter en genetableringsperiode på mere end 1 måned, se FIGUR 11. Swab-prøverne blev analyseret for biodiversitet (NGS), bakteriemængde (qPCR) og bakterie aktivitet (ATP).

**FIGUR 11.** Udtagning af swab-prøve fra afskåret stykke af PEM-rør, testrig.

Til prøveudtagning blev der brugt en swab, der anvendes til ATP (DSA-kit). Swabben blev kørt hele vejen rundt inde i røret i en bane på ca. 2 cm bredde (ca. dobbelt så meget i en  $\varnothing$  50 mm rør), således at der kunne fås et repræsentativt udsnit af top, bund og sider. Swabbens bredde blev målt med lineal og noteret. Til pPCR og NGS analyserne blev den bløde del af swabben afskåret med skalpel, overført til eppendorfrør og sat i fryseren til analyse.

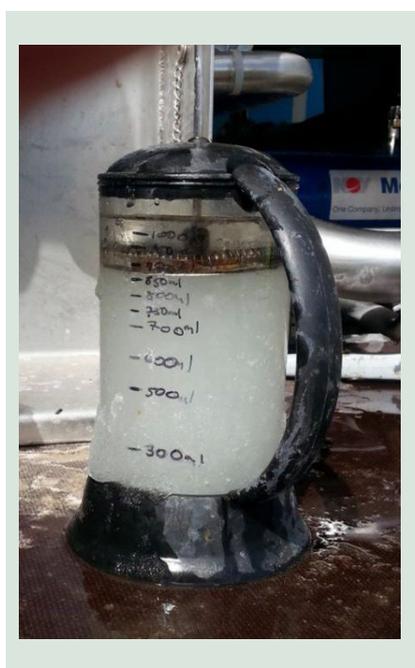
**FIGUR 12.** Måling af istykkelse ved stempelkandemetoden.

Bemærk at den faktiske isprocent ikke måles ved denne metode, da der findes porevand i isen.

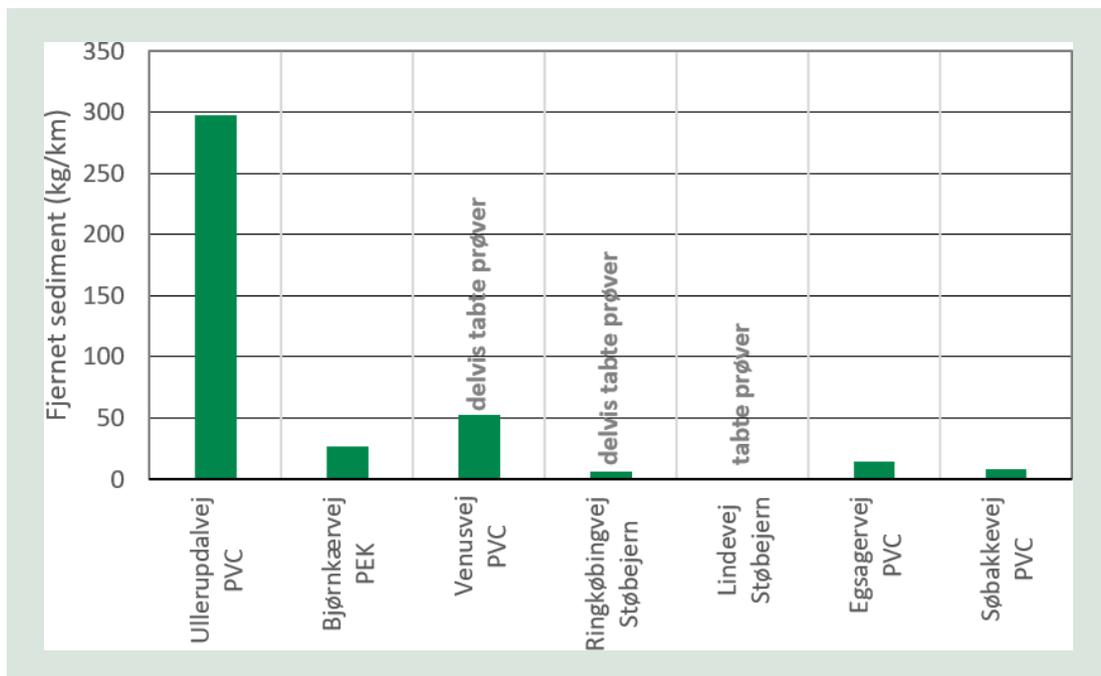
**FIGUR 13.** Den fjernede sedimentmængde (normaliseret til strækningens længde).

Den fjernede sedimentmængde (normaliseret til strækningens længde) er vist i FIGUR 13. Detaljer omkring prøveudtagning og måling/beregning angives i hhv. afsnit 2.3.2 og 2.4.1. Alle resultater ses i Bilag 2.

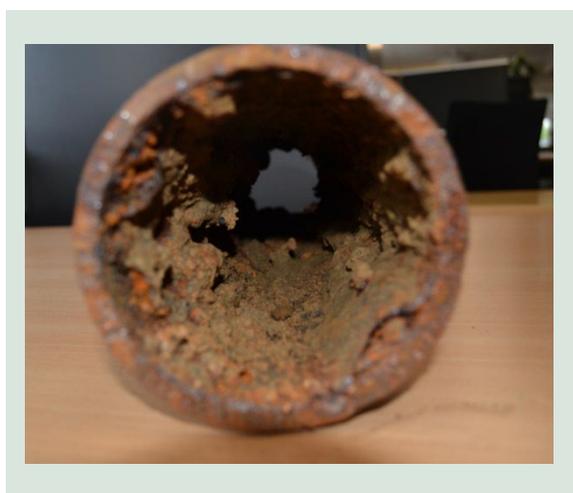
**FIGUR 14.** Støbejernsledning (Ringkøbingvej) før Ice Pigging.

Støbejernsledninger kan også have særlige høje sedimentmængder som følge af korrosion (se FIGUR 14). Prøverne gik tabt for den ene støbejernsledning (Lindevej). For den anden støbejernsledning (Ringkøbingvej) kan den lave sedimentmængde skyldes, at isen nåede at smelte inden afledning, hvorfor store dele af sedimentet kan være tabet igen i ledningen eller at dele af prøverne blev tabt under transporten.

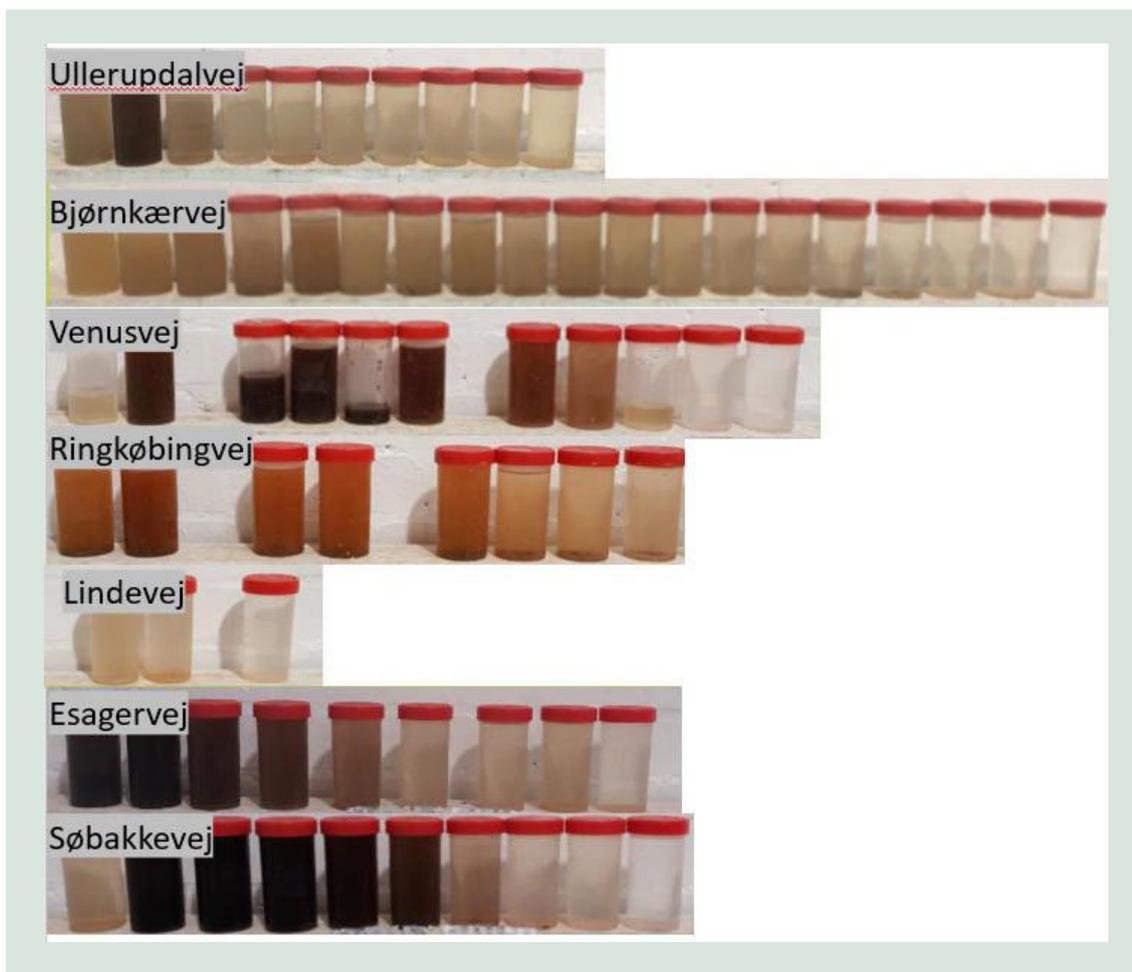
**FIGUR 15.** Prøver af is og vand udtaget hvert 30 eller 60 s under Ice Pigging.

FIGUR 15 viser udtagne is-/vandprøver fra forskellige lokaliteter. Figuren viser tydelige forskelle, både hvad angår gennemsigtighed og farvenuance. Umiddelbart antages det, at den røde farve (Ringkøbingvej og muligvis også Bjørnkærvej og Lindevej) skyldes stor overvægt af jernoxidforbindelser, mens den sorte farve (Søbakkevej, Esagervej, Venusvej og Ullerupdalvej) indikerer et væsentligt bidrag fra stærkfarvede manganoxidforbindelser.

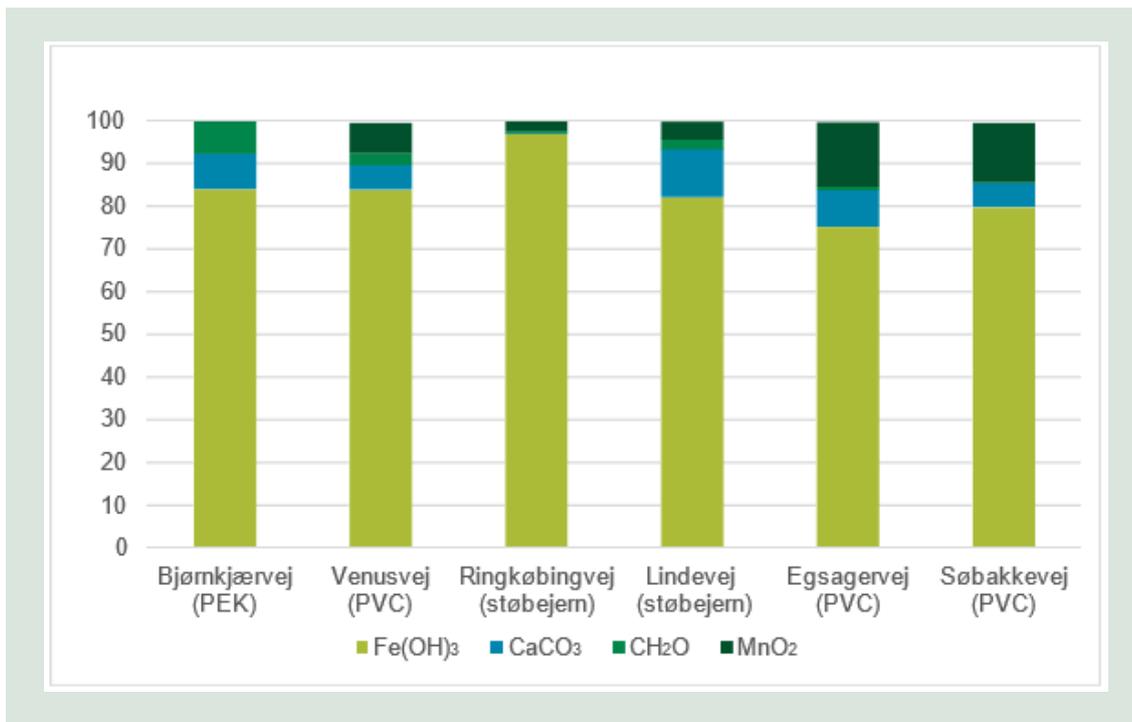
**FIGUR 16.** Sammensætning af det oprensede materiale, beregnet på basis af tørvægt på baggrund af de analyserede grundstoffer omregnet til hhv. carbonat og oxider og kulstof fra NVOC som CH<sub>2</sub>O.

FIGUR 16 viser den relative sammensætning af det oprensede materiale på de seks lokaliteter, hvor der blev udtaget prøver. Sammensætningen blev beregnet på vægt basis ved at antage, at calcium er bundet som carbonat, mens de øvrige metaller er bundet som oxider. NVOC blev beregnet som naturligt organisk materiale repræsenteret ved formlen  $\text{CH}_2\text{O}$ . I figuren er sammensætningen vist som en procent af den totale tørvægt. Analysemetoder ses under afsnit 2.4.5 og analyserapporten fra Eurofins ses i Bilag 3.

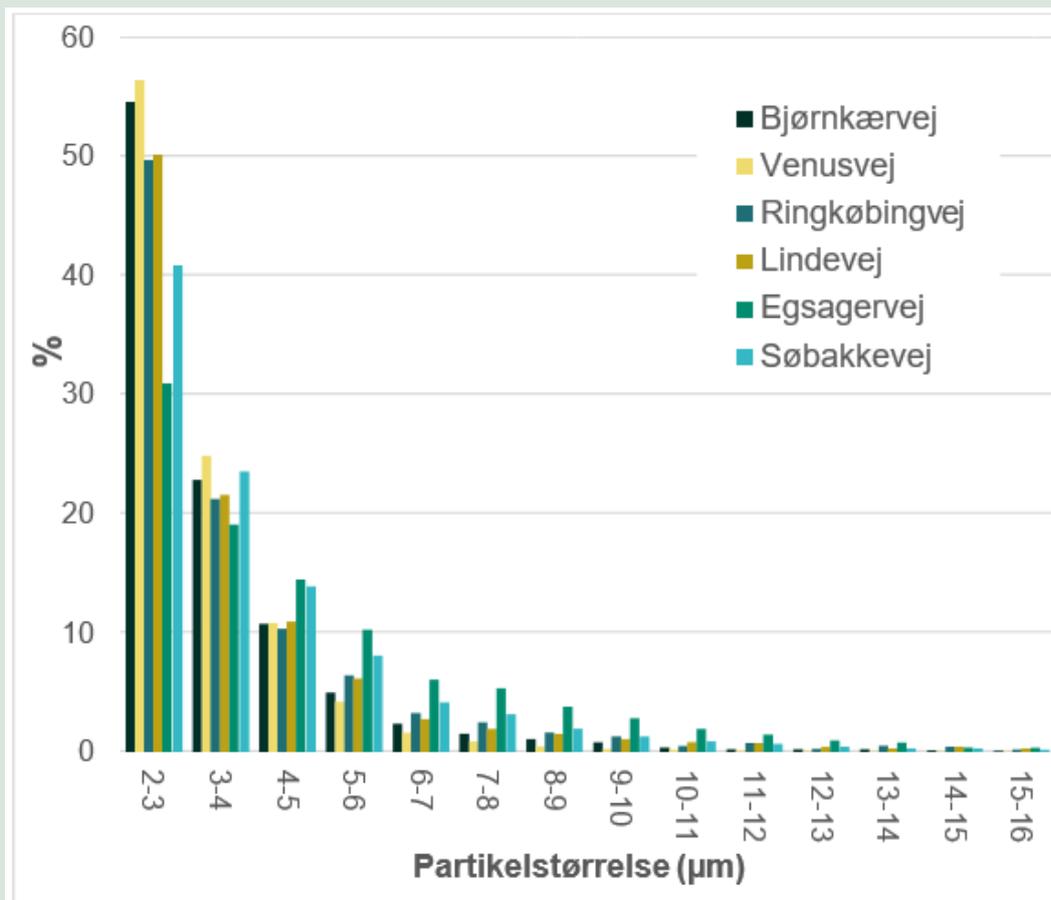
**FIGUR 17.** Den relative kornstørrelsesfordeling (inddelt i 1 µm størrelseskategorier) af materiale fjernet ved Ice Pigging i fuldskala på 6 lokaliteter.

Partikelstørrelsen af det materiale, der blev fjernet ved Ice Pigging på de strækninger, hvor prøver blev udtaget ses i FIGUR 17. Prøverne er målt med en Coulter Counter, se afsnit 2.4.7.

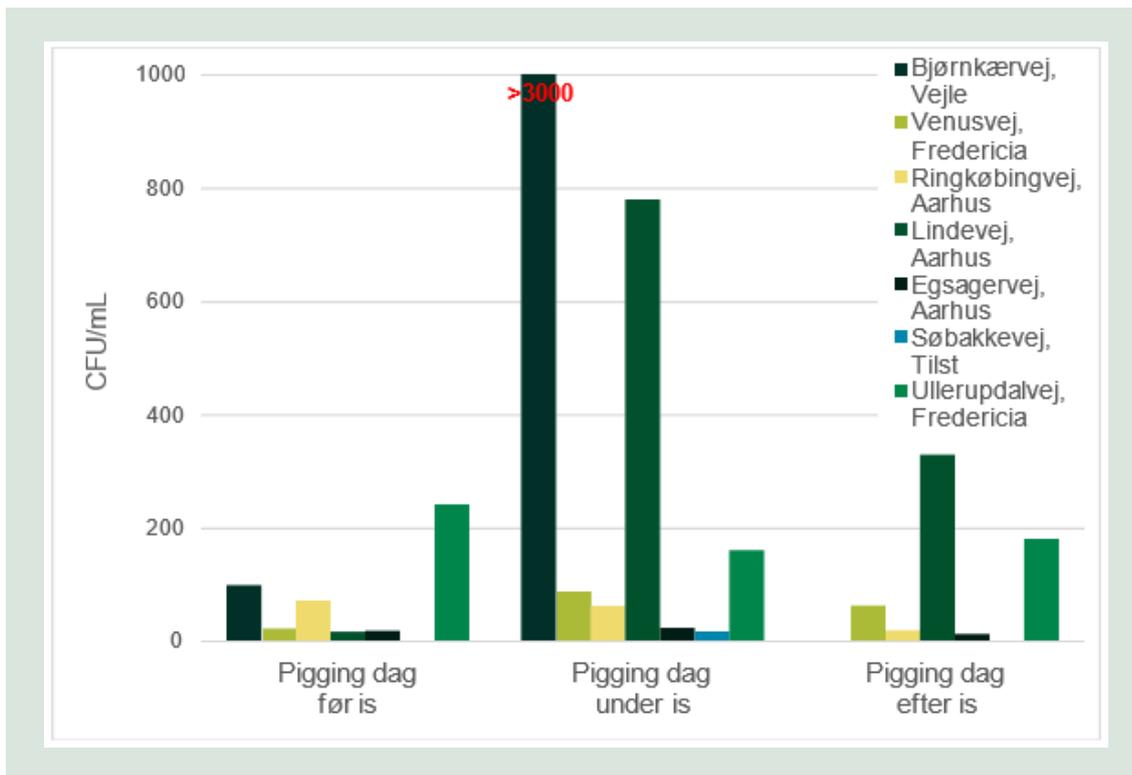
**FIGUR 18.** Kim 22 resultater for vandprøver fra hhv. før, under (dvs. prøve af den beskidte is) og efter Ice Pigging.

FIGUR 18 og FIGUR 19 viser hhv. kim 22 og kim 37 resultater for vandprøver udtaget umiddelbart før, umiddelbart efter og under rensning i fuldskala. Der blev ikke fundet coliforme eller *E. coli* bakterier i nogen af vandprøverne, hvorfor der ikke angives grafer for disse.

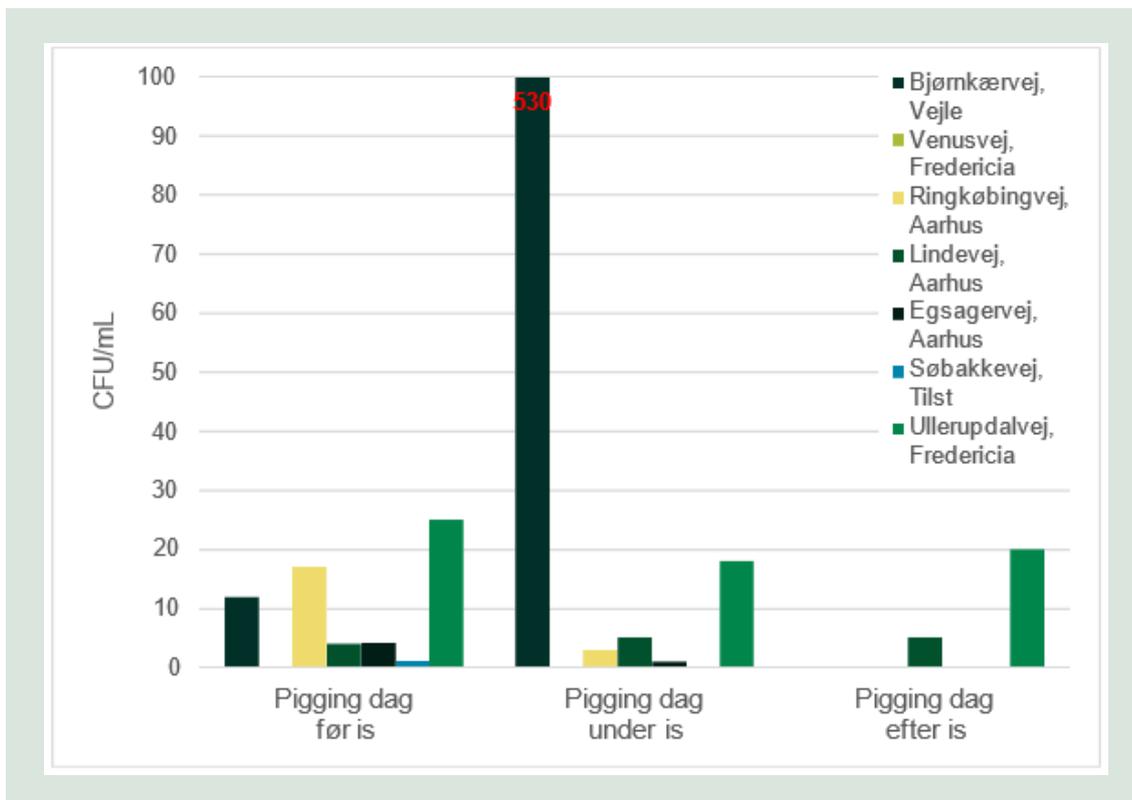
**FIGUR 19.** Kim 37 resultater for vandprøver fra hhv. før, under (dvs. prøve af den beskidte is) og efter Ice Pigging.

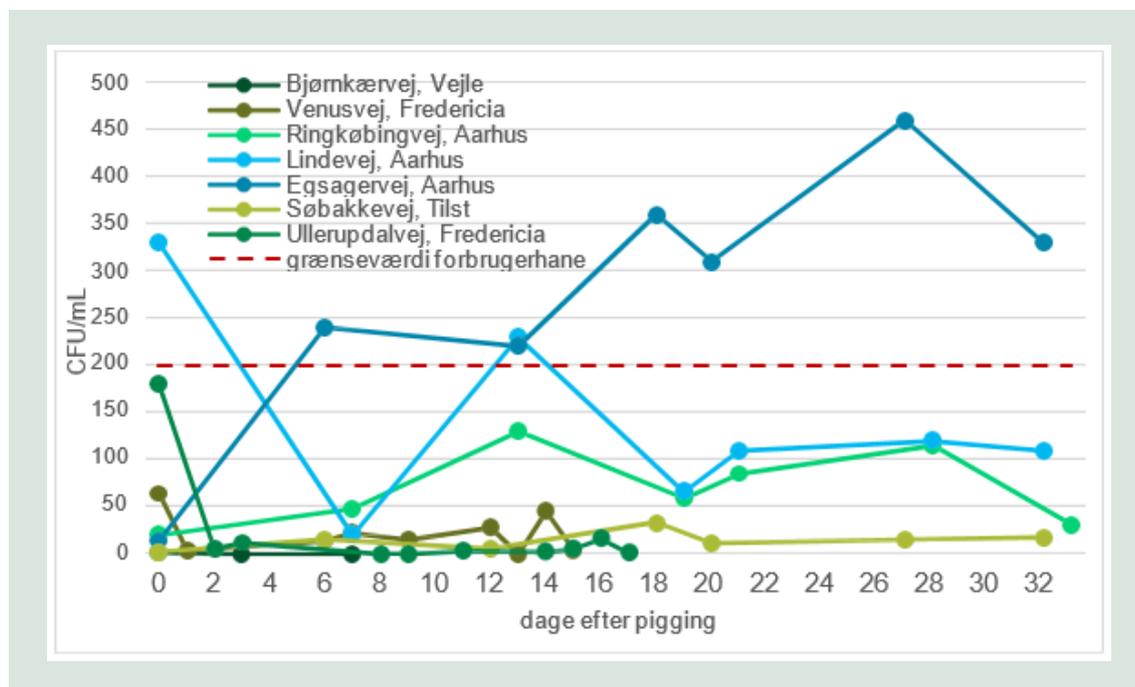
FIGUR 20. Udviklingen af kim 22 på forskellige strækninger registreret i ugerne efter Ice Pigging.

FIGUR 20 og FIGUR 21 viser drikkevandsprøver udtaget løbende nedstrøms de oprensede strækninger i en kontrolperiode på 3-6 uger efter Ice Pigging.

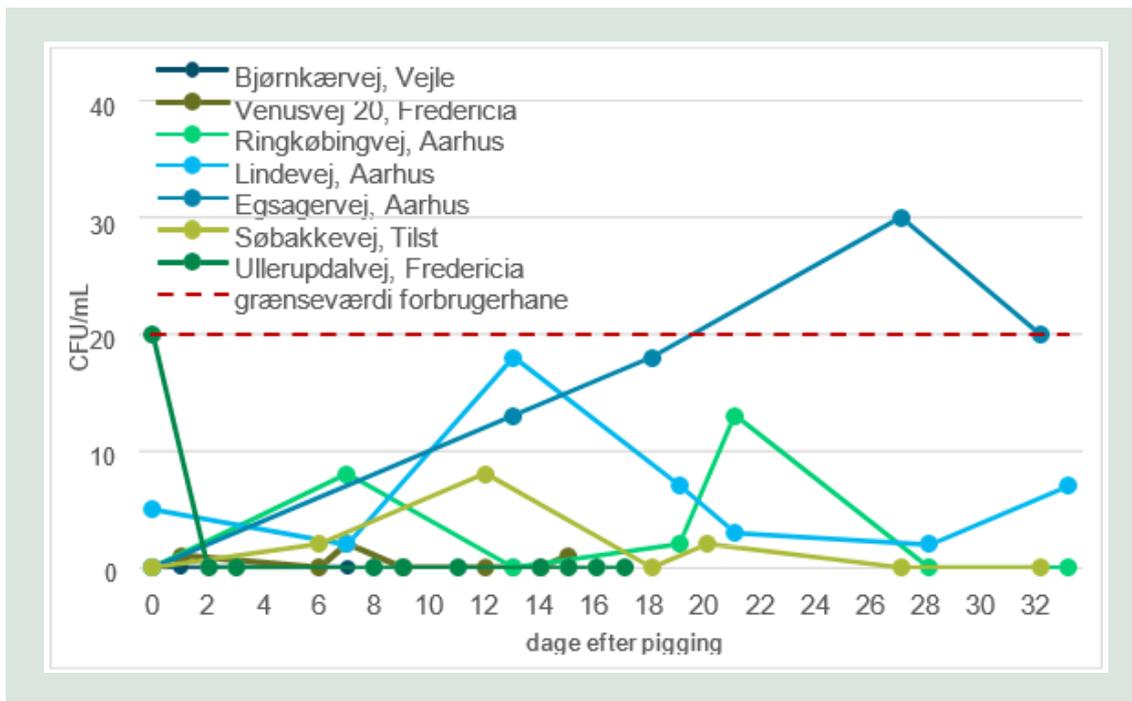
**FIGUR 21.** Udviklingen af kim 37 på forskellige strækninger registreret i ugerne efter Ice Pigging.

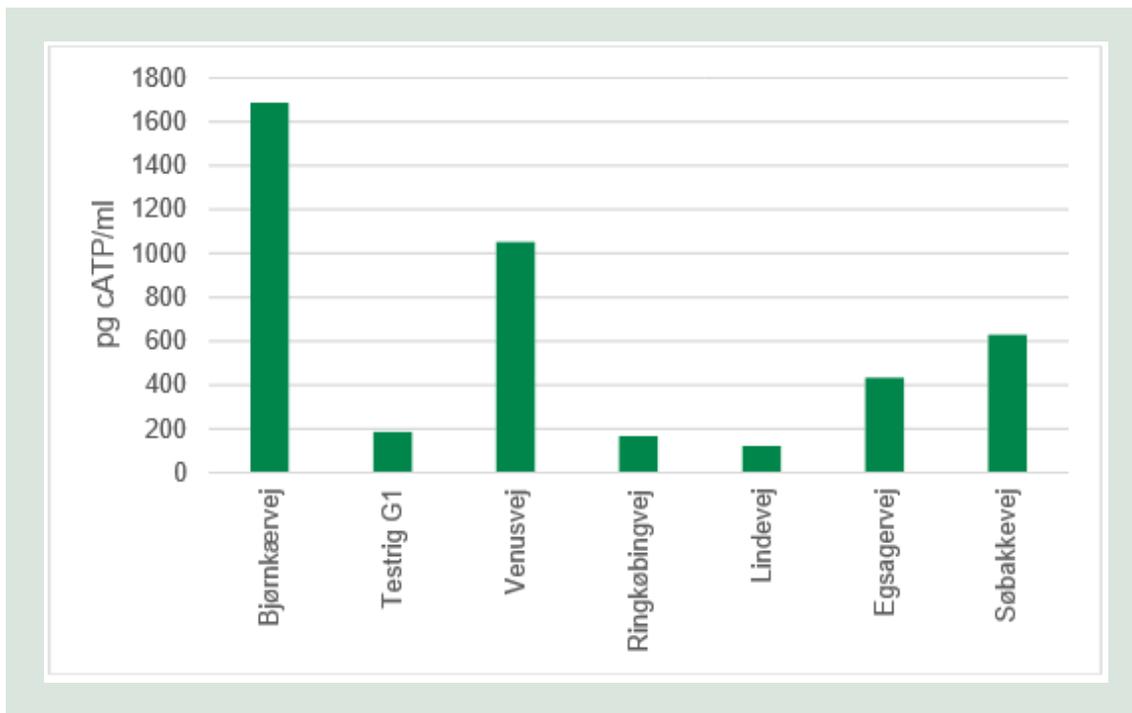
**FIGUR 22.** cATP resultater fra isprøverne i forbindelse med fuldskalaforsøgene.

Den mikrobiologiske aktivitet i det fjernede materiale blev testet ved at lave ATP-analyser på prøver af isen, udtaget på det tidspunkt for materialemængden i isen var omkring det højeste. Analysemetoden er beskrevet i afsnit 2.4.3 og resultaterne ses i FIGUR 22.

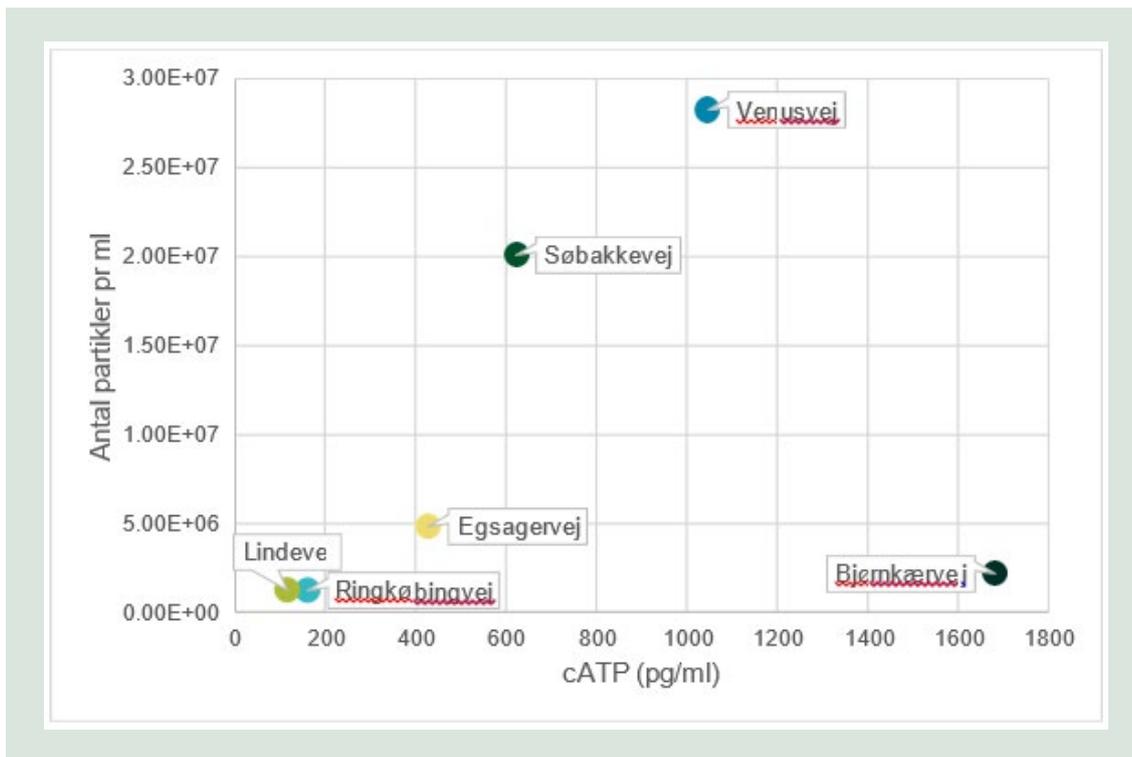
**FIGUR 23.** cATP vs det absolutte antal partikler per mL. Bjørnkærvej er en råvandsledning, hvor de andre lokaliteter er forsyningsledninger.

Sammenlignes det talte antal partikler i isprøverne fra de rensede distributionsledninger med ATP-resultaterne (FIGUR 23), ses der i det givne datasæt en lineær relation mellem antal af partikler og ATP-resultaterne for de oprensede strækninger med undtagelse af Bjørnkærvej.

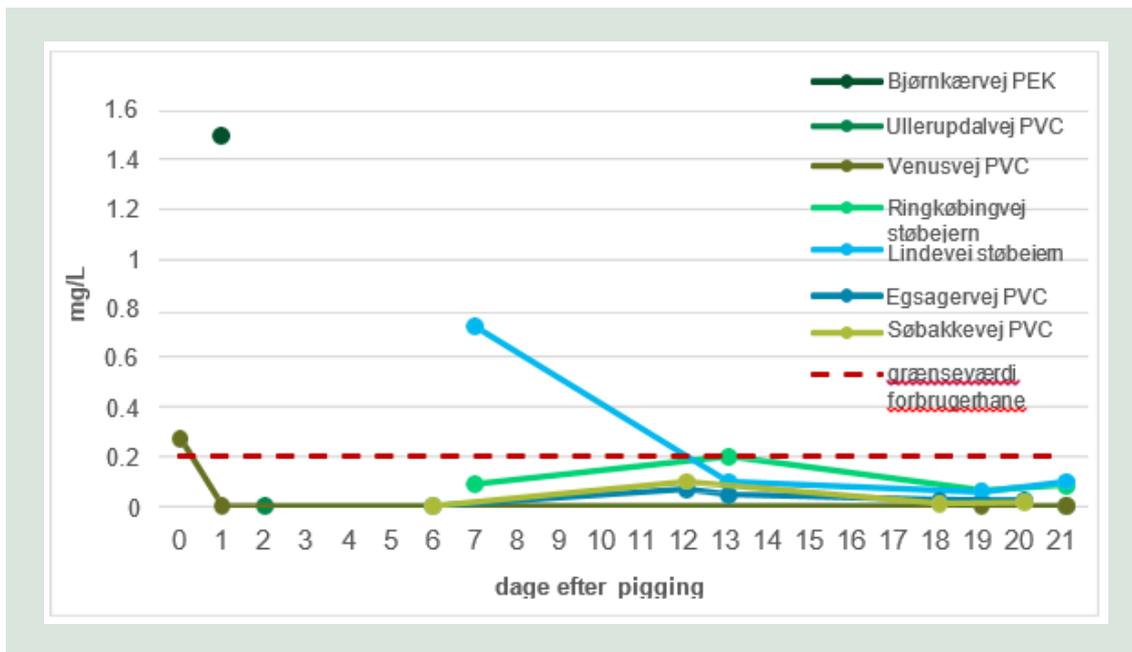
**FIGUR 25.** Jern i vandprøver i ugerne efter Ice Pigging på de forskellige fuldskalademonstrationsstrækninger.

FIGUR 25 viser udviklingen i drikkevandets indhold af jern i forskellige strækninger i dagene efter oprensning med Ice Pigging.

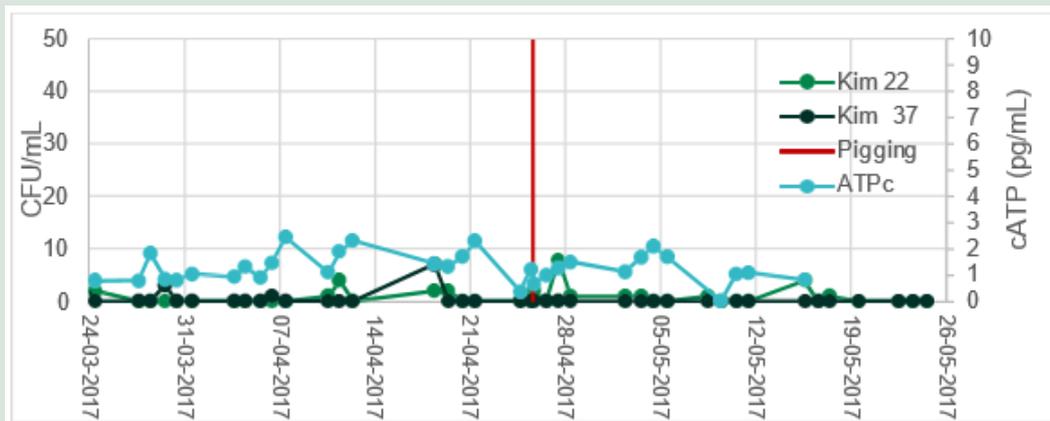
**FIGUR 26.** Udvikling af den mikrobiologiske kvalitet i vandprøver udtaget fra fællesindløbet til pilot-skala testrig på Lysholt Vandværk.

På testtrigen blev den mikrobiologiske aktivitet fulgt både i indkøringsperioden samt i en fire ugers periode efter gennemførelse af Ice Pigging. FIGUR 26 viser resultaterne fra vandprøver udtaget fra fællesindløbet til testtrigen. Der blev målt for kim 22, kim 37 og ATP i hele dataindsamlingsperioden. Tidspunktet for Ice Pigging-aktiviteten er markeret med en rød linje for at lette sammenligningen med andre grafer.

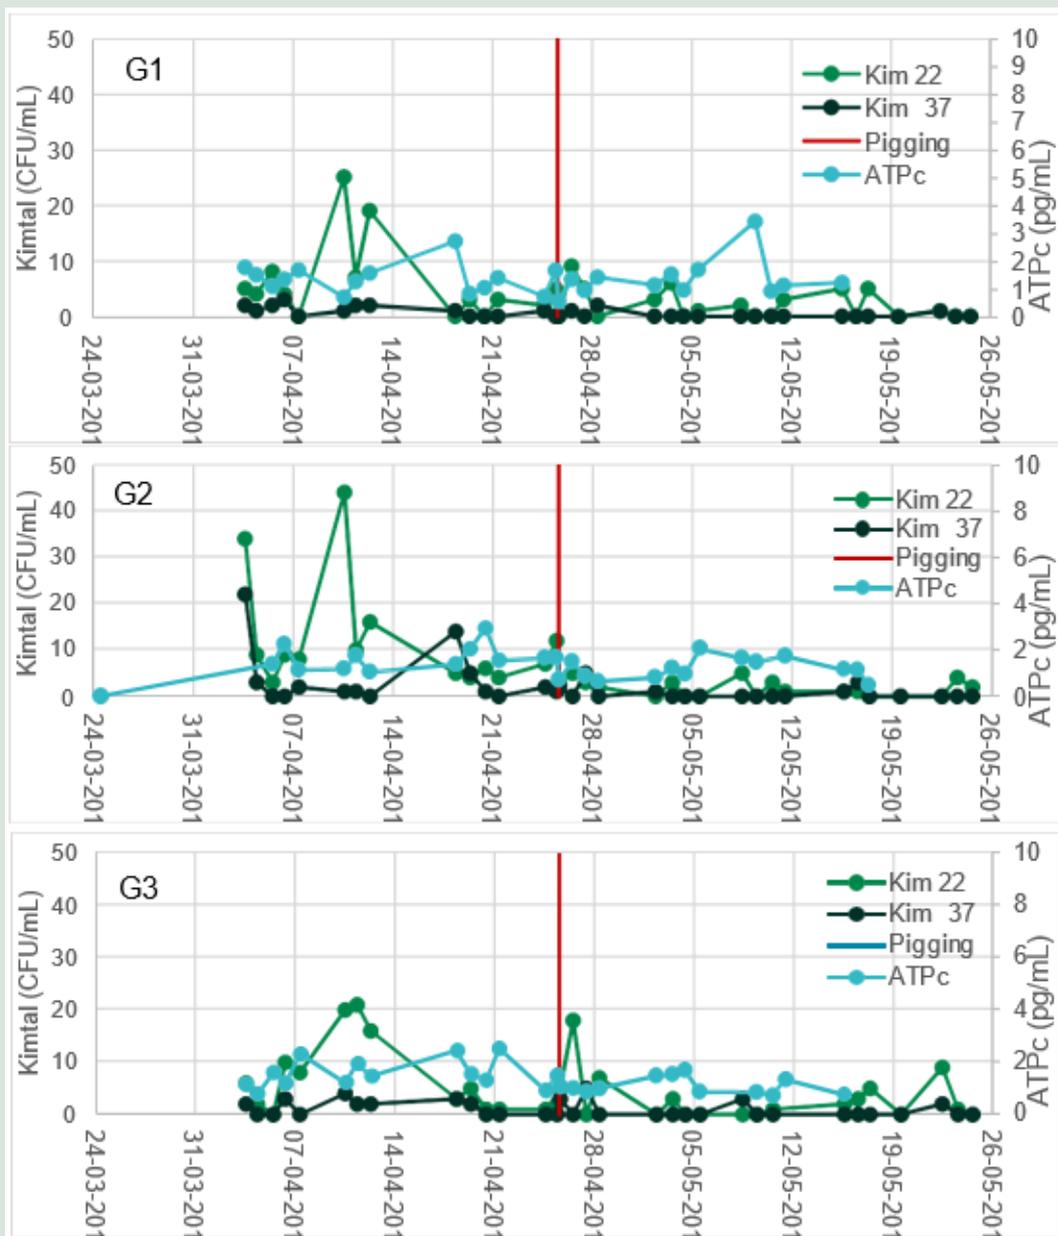
FIGUR 27. Oversigt over vandkvaliteten ved udløbet af de opgravede rør.

FIGUR 27 viser resultaterne fra vandprøver udtaget fra udløbet fra de tre opgravede rør. Der blev målt for kim 22, kim 37 og ATP-analyserne i hele dataindsamlingsperioden. Tidspunktet for Ice Pigging-aktiviteten er markeret med en rød linje for at lette sammenligningen med andre grafer.

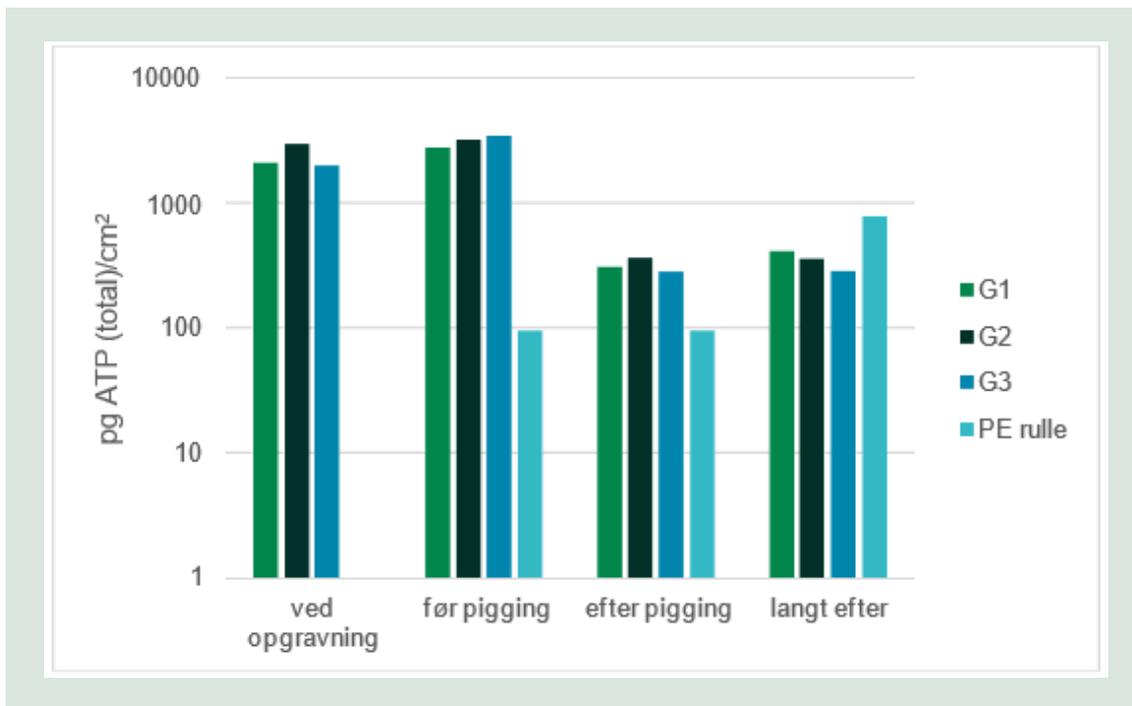
**FIGUR 28.** Resultaterne fra ATP-swab af rørvægge, testrig.

Biofilm på de opgravede rør blev undersøgt ved swab i 30 cm afskårne rørstykker fire gange i forløbet, se afsnit 2.3.3. ATP-resultater for disse swab-prøver ses i FIGUR 28. Bemærk at disse figurer også inkluderer resultater for swab-prøver fra den nye PE-rulle. Disse resultater omtales i afsnit 4.4.2.

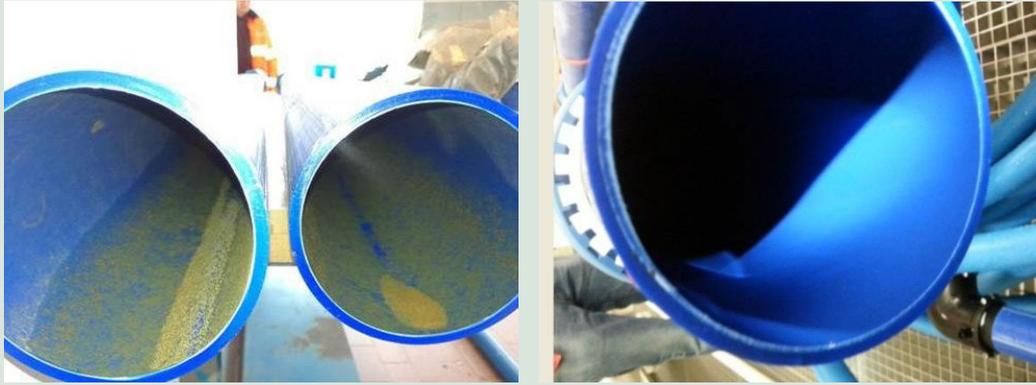
**FIGUR 30.** PEM rør til testrig ved opgravning (venstre) og efter Ice Pigging (højre).

Resultater ses i Bilag 7. Begge rør blev godkendt af tests. Hermed er røret stadig i god stand til trods for alderen. Der var ingen synlige skader indvendigt i rørene, hvormed der ikke er indikation på skader forårsaget af isen.

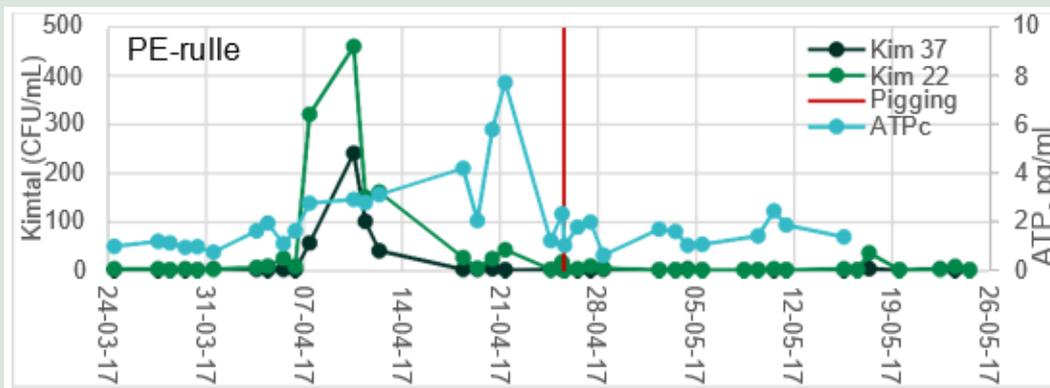
**FIGUR 31.** Udvikling af den mikrobiologiske kvalitet i vandprøver udtaget fra udløbet af den nye PE-rulle på testriggen på Lysholt Vandværk.

FIGUR 31 viser resultaterne fra vandprøver udtaget fra udløbet fra den nye PE-rulle. Der blev målt for kim 22, kim 37 og ATP-analyserne i hele dataindsamlingsperioden. Tidspunktet for Ice Pigging-aktiviteten er markeret med en rød linje for at lette sammenligningen med andre grafer.

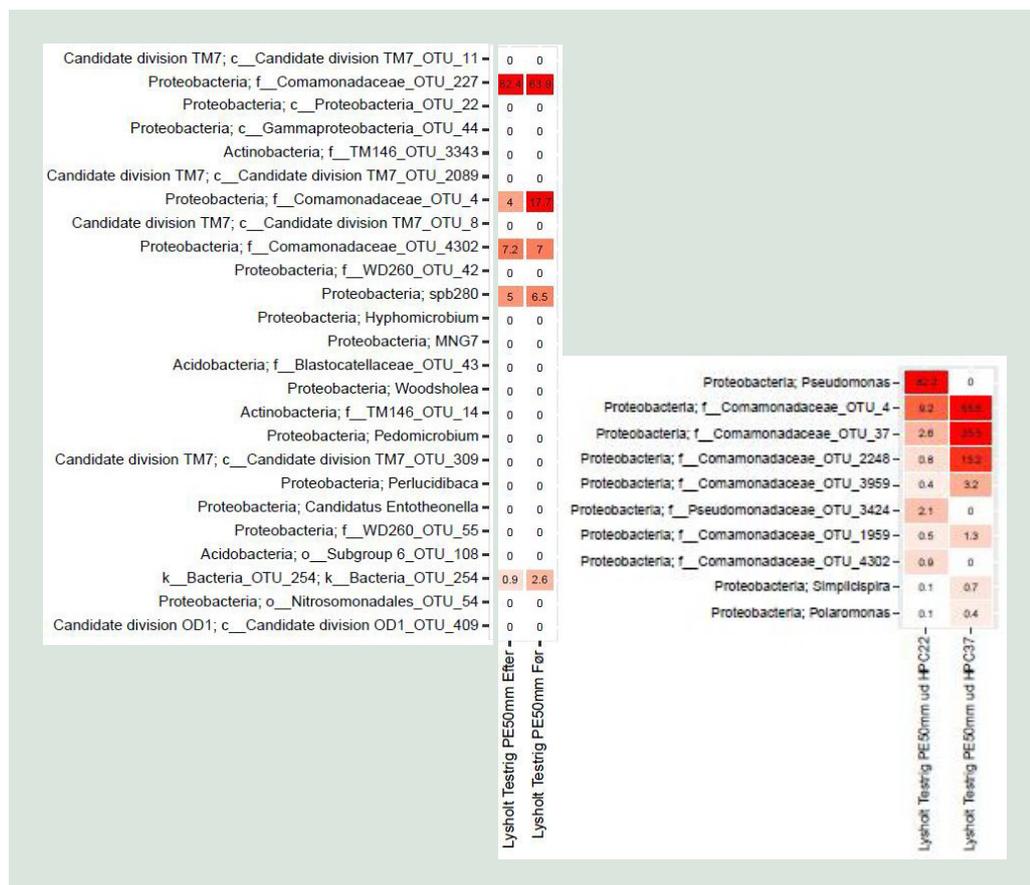
**FIGUR 32.** De mest hyppigt forekommende slægter i vandprøver fra PE-rullens udløb (til venstre, før og efter Ice Pigging) og dybdeudsædsprøver, der stammer fra vandprøver under indkøring af PE-rullen (til højre).
