# Ice Pigging and Beyond MUDP-projekt

MUDP Rapport

September 2024

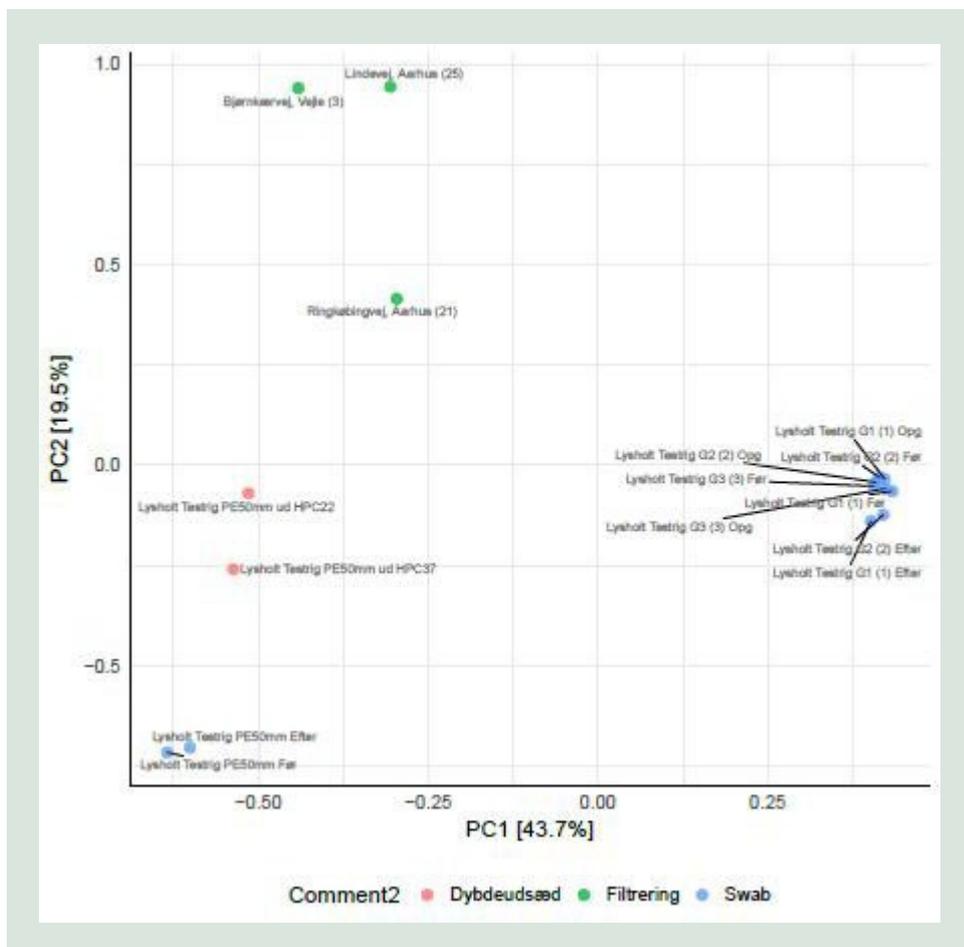
**FIGUR 33.** Principle component analysis for prøver udtaget fra pilotskala og fuldskala.

Nedenfor ses en Principle Component Analysis for prøver udtaget fra pilotskala og fuldskala.

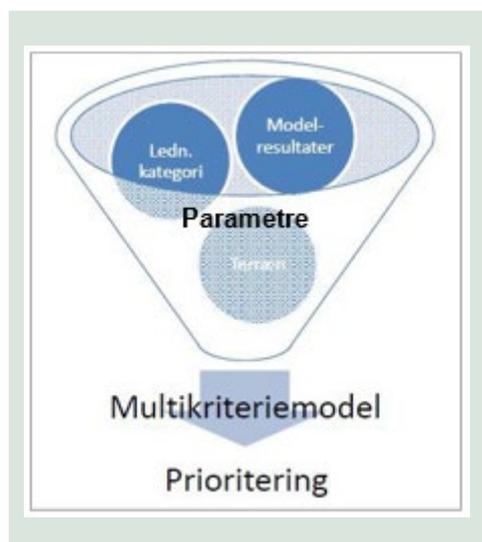
**FIGUR 34.** Modelkoncept til prioritering af områder med sandsynligt behov for rensning.

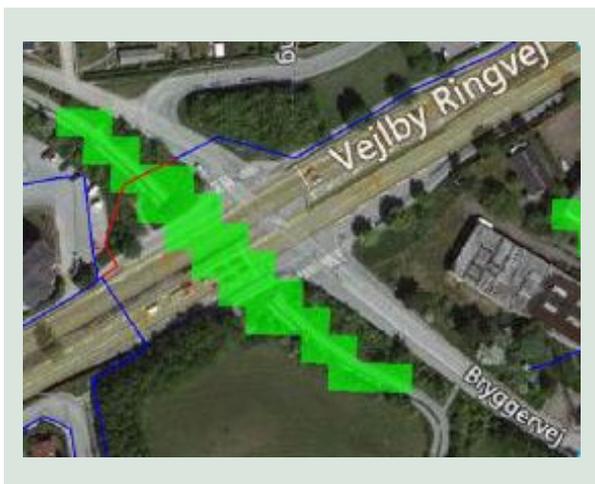
**FIGUR 35.** Angivelse af lavning (grøn) med minimum dybde på 2 m (kilde: <https://kortforsyningen.dk/>).

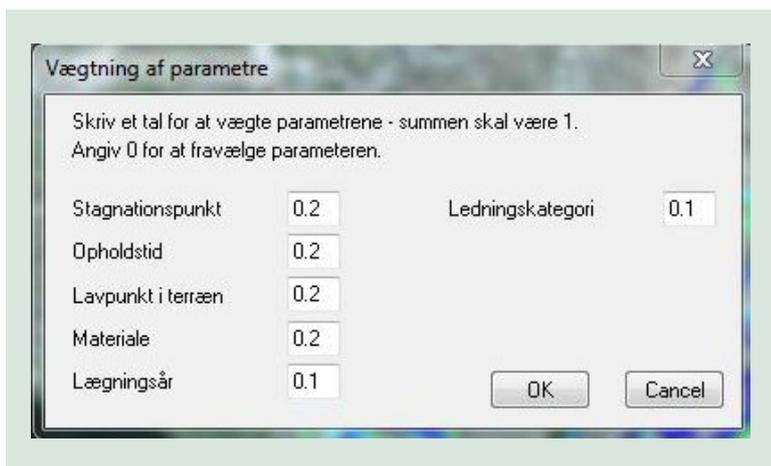
**FIGUR 36.** Eksempel på vægtning af parametre – skærmdump fra MapInfo del af værktøjet.

Vægtning af parametre sker i MapInfo jf. FIGUR 36, og skal summen være 1 (benævnt  $V_{xx}$  herefter).

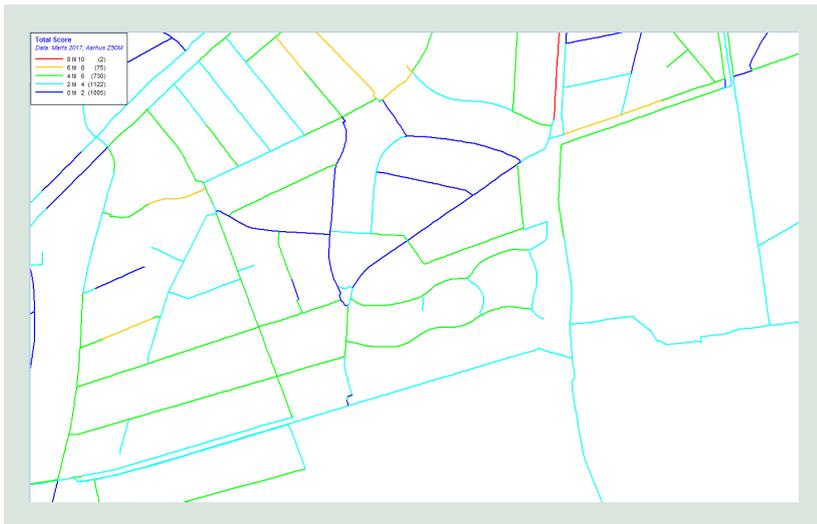
**FIGUR 38.** Resultat plot for det vægtede scenarie, ledningsobjekter farvemarkeret efter forskellige resultater for prioriteringsindeks.

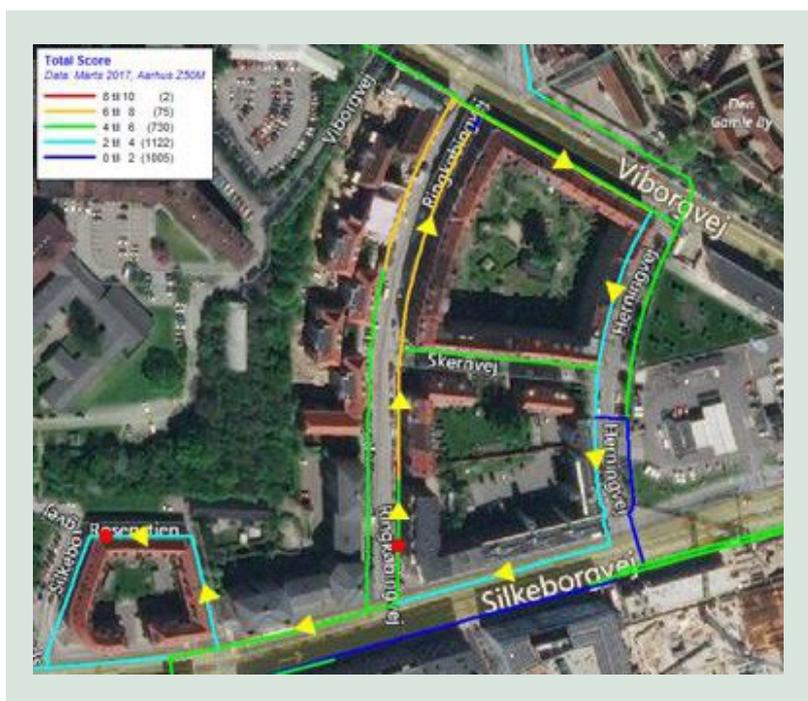
**FIGUR 40.** Plot af vægtet scenarie for ledningerne ved Ringkøbingvej. Ind og udløb is markeres af røde punkter, isens strømningsretning gult markeret.

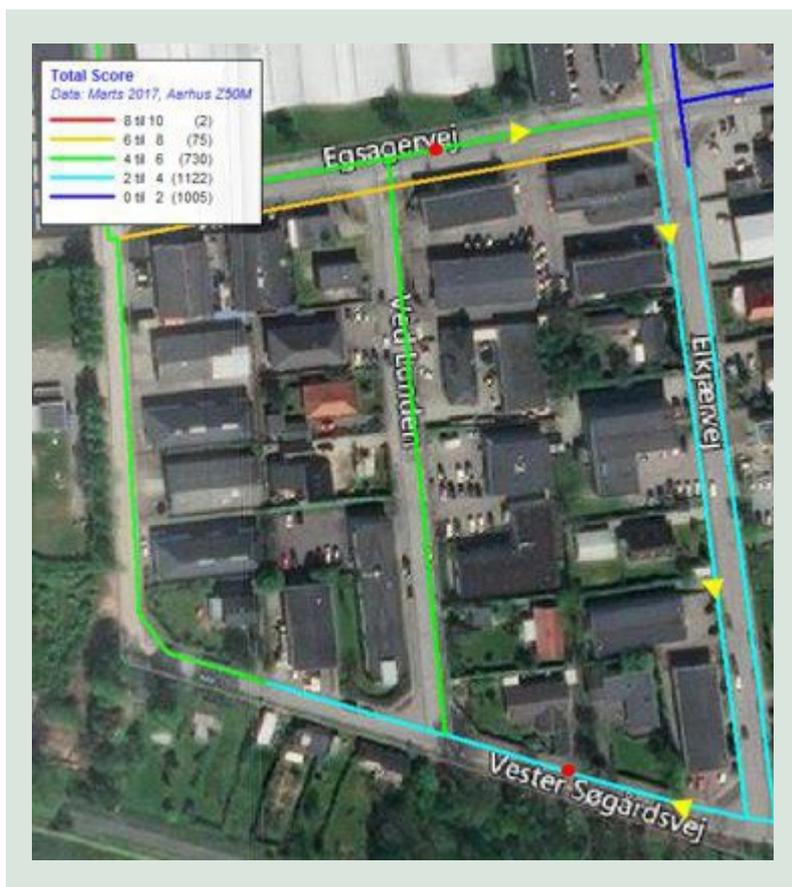
**FIGUR 41.** Plot af vægtet scenarie for ledningerne i Egsagervej, Elkjærvej og Vester Søgårdsvej.

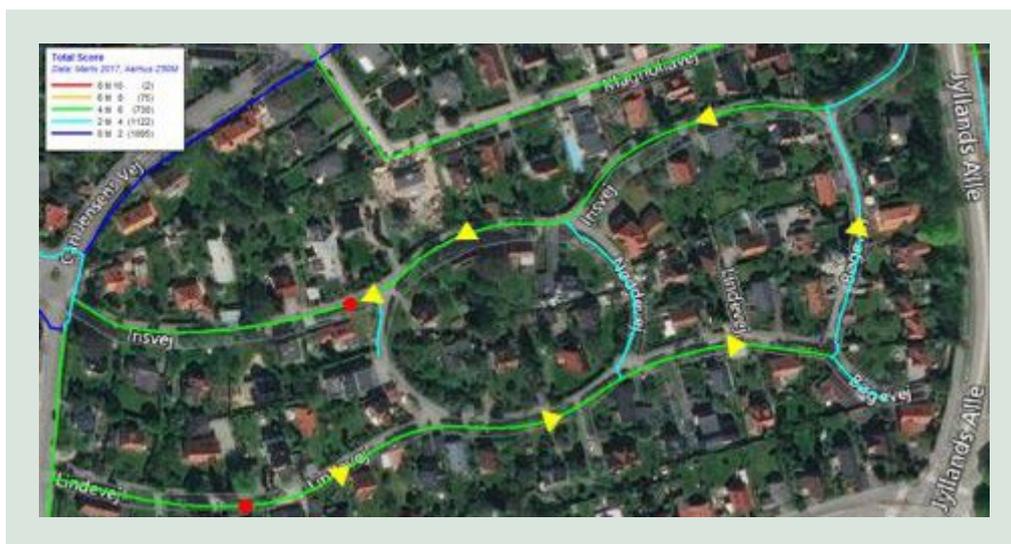
**FIGUR 42.** Plot af vægtet scenarie for ledningerne i Irisvej, Bøgevej og Lindevej i Viby.

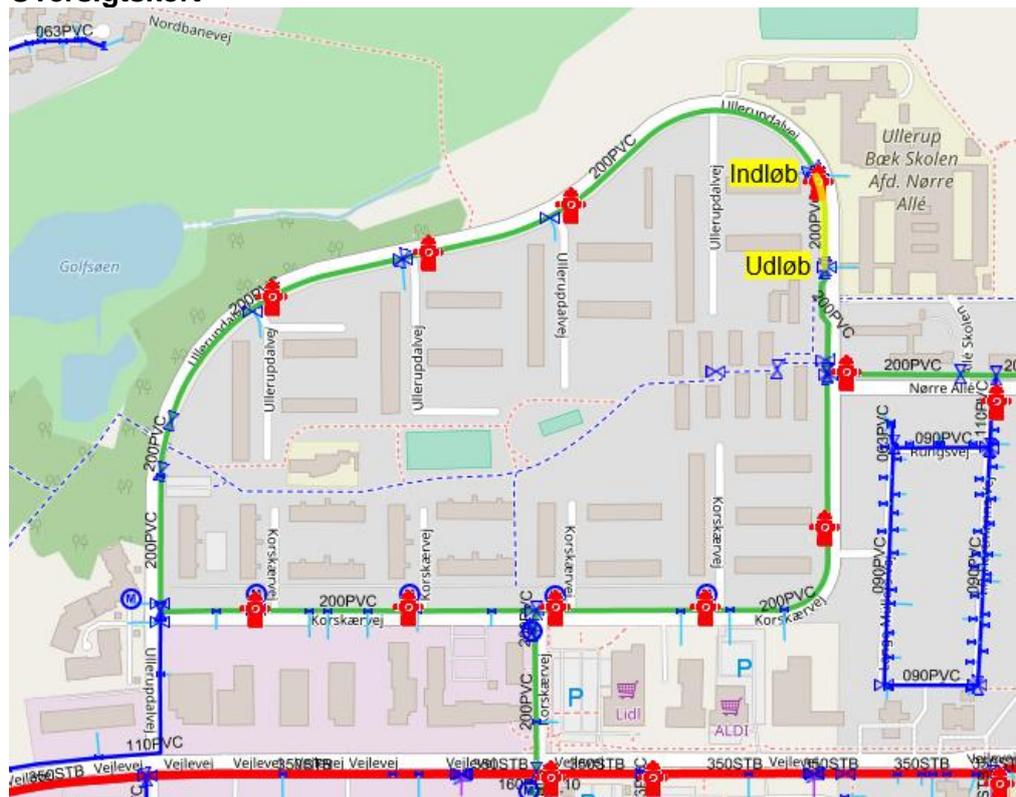
Indløb: Indpumpning af is – Udløb: Afgang is  
Renset ledning gult markeret

Ice Piging Lokalitet	Rørlængde [m]	Diameter [mm]	Materiale	Type af vand	Tilkobling opstrøms	Tilkobling nedstrøms
Ullerupdalvej	60	Ø200	PVC	Distribution	Brandhane	Anboring

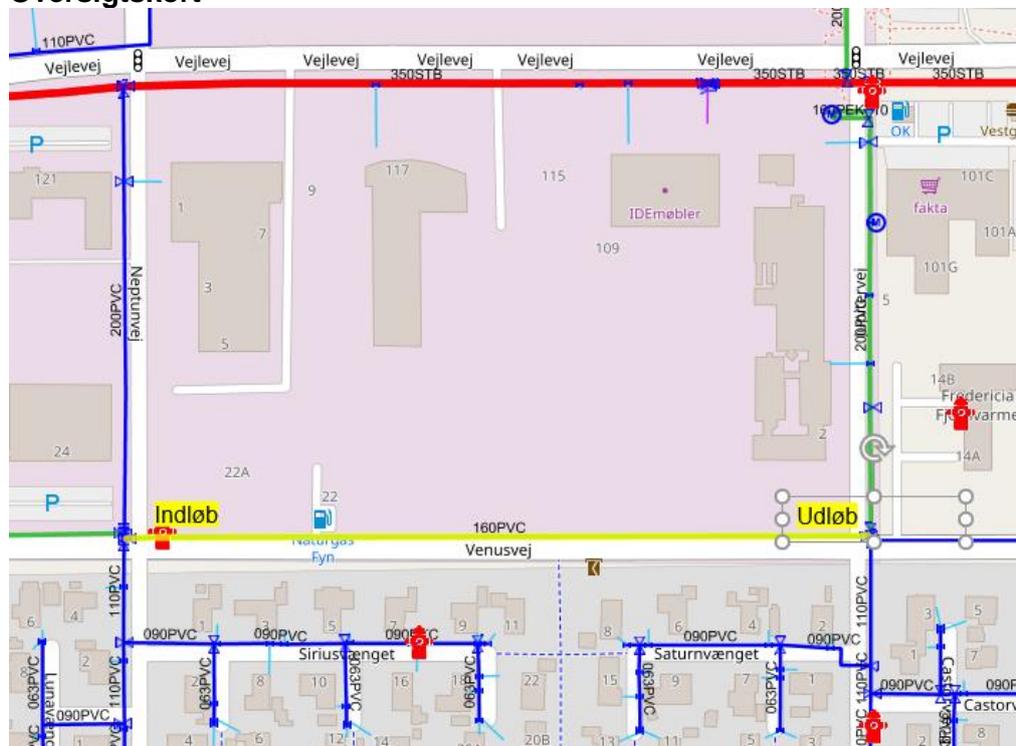
*Indløb: Indpumpning af is – Udløb: Afgang is  
Renset ledning gult markeret*

Ice Pigging Lokalitet	Rørlængde [m]	Diameter [mm]	Materiale	Type af vand	Tilkobling opstrøms	Tilkobling nedstrøms
Venusvej	350	Ø160	PVC	Distribution	Anboring	Anboring

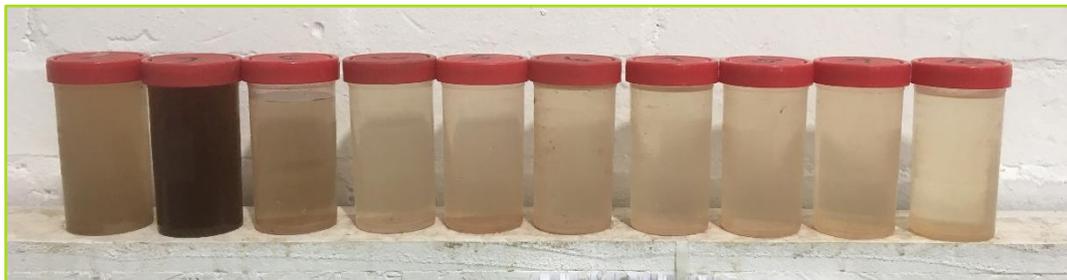
*Samples collected from outlet (earliest on left)*

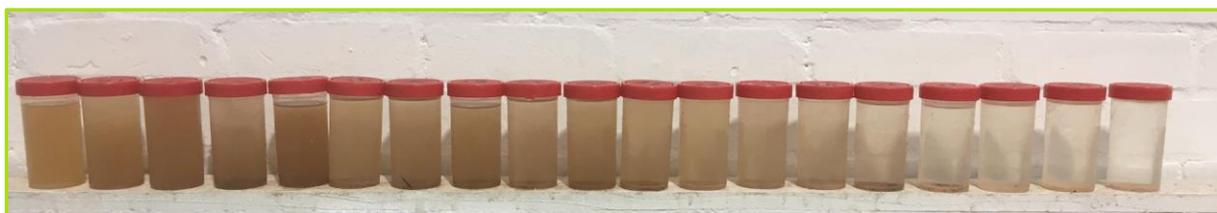
*Samples collected from outlet (earliest on left)*

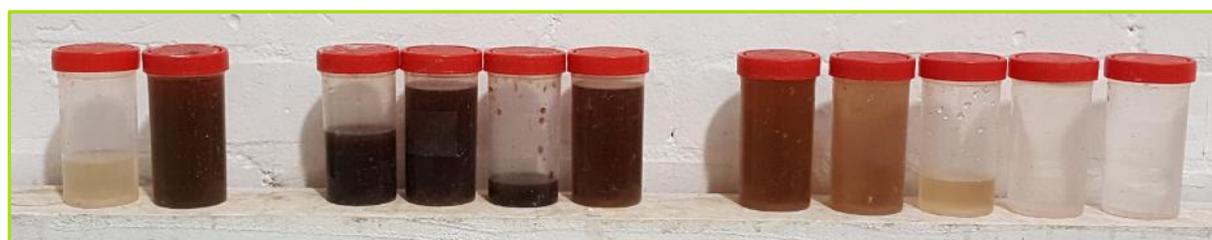
*Samples collected from outlet (earliest on left)*

Unfortunately, the crate containing samples for this operation was damaged at sea, resulting in many of the samples being partially or totally lost. This has had a highly detrimental effect on the sediment removal results.

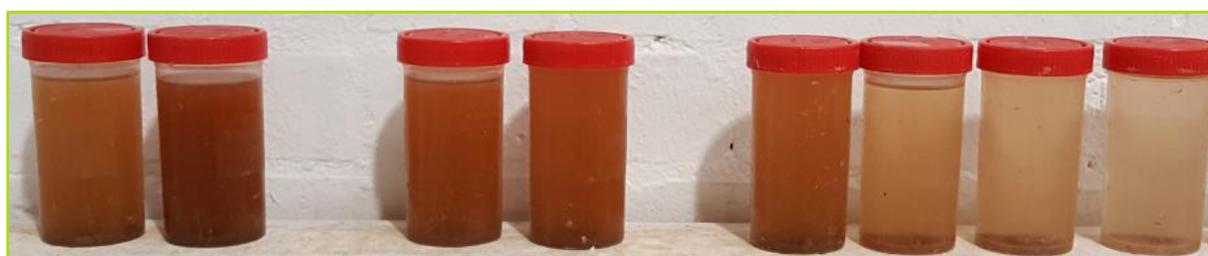
*Samples collected from outlet (earliest on left)*

Unfortunately, the crate containing samples for this operation was damaged at sea, resulting in sample #5 being lost. This has had a detrimental effect on the sediment removal results.

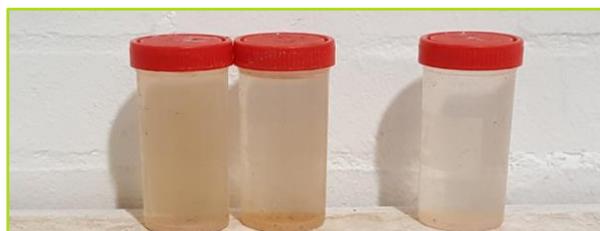
*Samples collected from outlet (earliest on left)*

Unfortunately, as is evident from the photograph - most of the sample bottles for this operation were broken during the sea crossing, leaving an insufficient number for any meaningful sediment analysis.

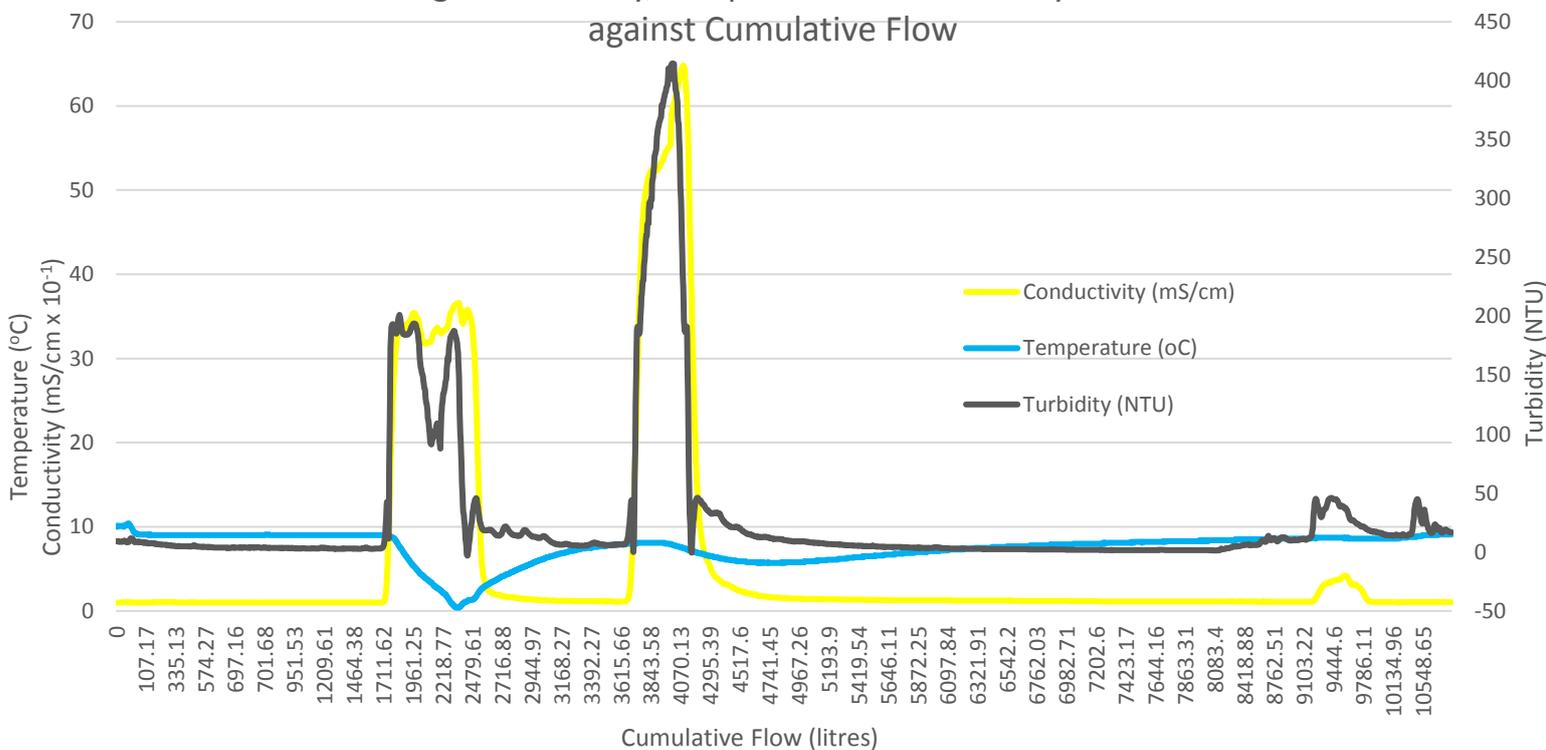
- During this operation, two distinct conductivity and turbidity peaks were observed at the outlet, as shown in the graph above. Because they are so well defined and separate, it seems most probable that there was an open cross connection or unknown pipe which provided a short circuit for the ice to arrive at the outlet. Consequently, the volume of ice was split into two smaller pigs which melted as they were of insufficient volume for a cast iron pipe.

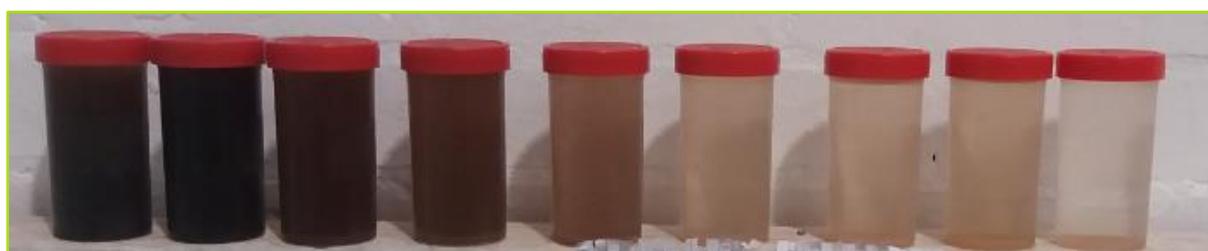
*Samples collected from outlet (earliest on left)*

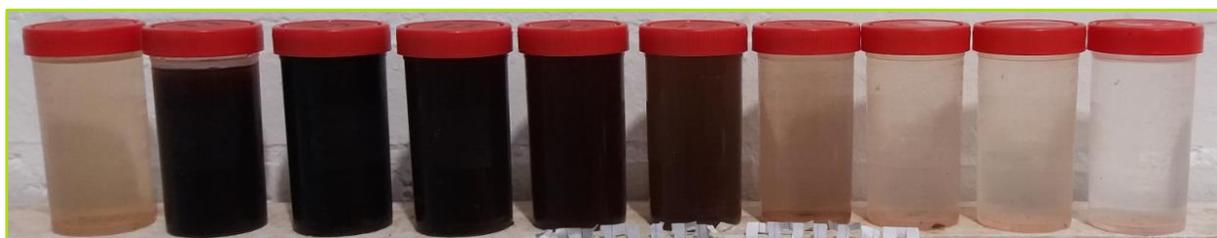
*Samples collected from outlet (earliest on left)*
