REID til sporing af fejlstilslutninger i kloaksystemer

RFID til sporing af fejltilslutninger i kloaksystemer

Nærværende rapport omhandler forsøg med sporing af fejltilslutninger i kloaksystemer vha. RFID (anvendelse af mikrochips til radiosporing). Metoden blev testet i fem forsøgsopstillinger og i felten i tre kloakoplande. Metoden blev fundet at virke, dog er der problemer med simultanlæsning af tags, der ankommer samtidig til læseren.

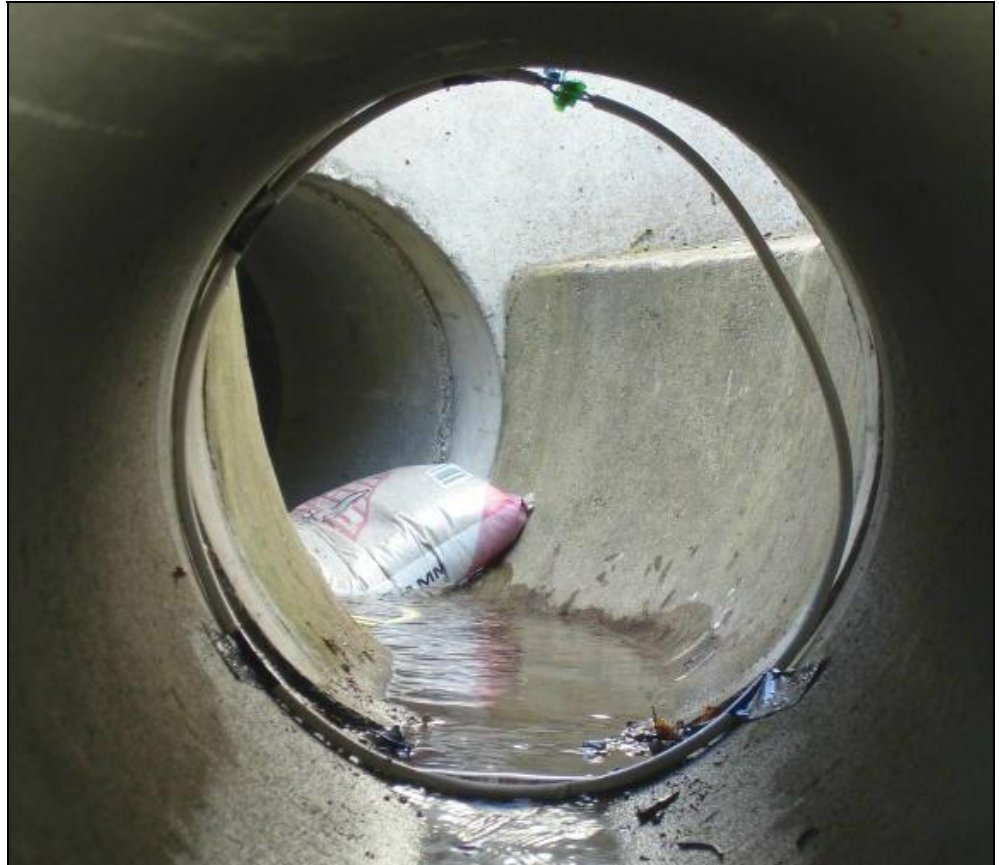
Ø500 betonrør, tag's passerer igennem indvendig antenne.

Ø500 beton med indvendig antenne

Forsøg	Ø500 mm beton
Antenne type	Cirkulær – 3 ledet installationskabel
Ant. diameter	50 cm
Leder diameter	1 mm
Antal viklinger	3
Hale længde	2 m (to ledet alm. 220V ledning)
Impedans	32 µH
Max afstand antenne/tag	25 cm (i midten af røret)
Max mulig måleafstand fra ant.plan	50 cm

Tags sendt afsted	Tags fundet	Genfinding	Bemærkning
80	80	100%	Rør i bunden, tags sendt 1 pr sek. Flow: 0,1 l/s,
80	80	100%	Rør i bunden, tags sendt 1 pr sek. Flow: 0,1 l/s,
80	80	100%	Rør i bunden, tags sendt 1 pr sek. Flow: 0,1 l/s,
80	80	100%	Rør i midten, tags sendt 1 pr sek. Flow: 0,1 l/s,
80	80	100%	Rør i midten, tags sendt 1 pr sek. Flow: 0,1 l/s,
80	80	100%	Rør i midten, tags sendt 1 pr sek. Flow: 0,1 l/s,
80	80	100%	Rør i midten, tags sendt 1 pr sek. Flow: 0,1 l/s,
80	80	100%	Rør i midten, tags sendt 1 pr sek. Flow: 0,1 l/s,
80	72	90%	Tags sendt 2 ad gangen
80	64	80%	Tags sendt 2 ad gangen
80	61	76%	Tags sendt 2 ad gangen

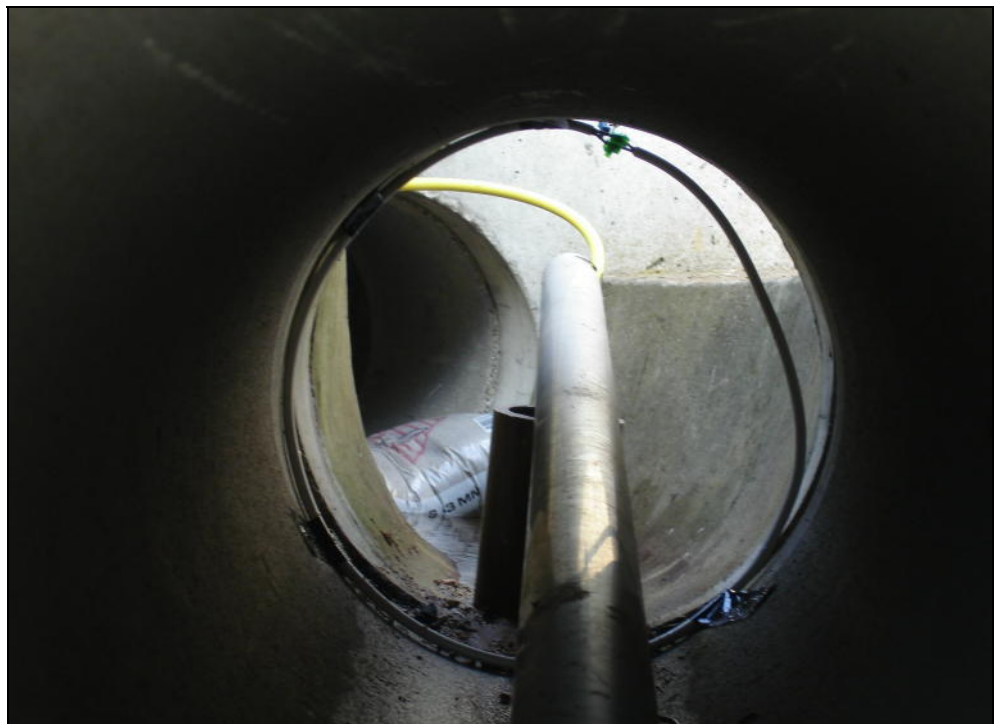
Ø500 beton med indvendig antenne og tag-passage i centrum af røret

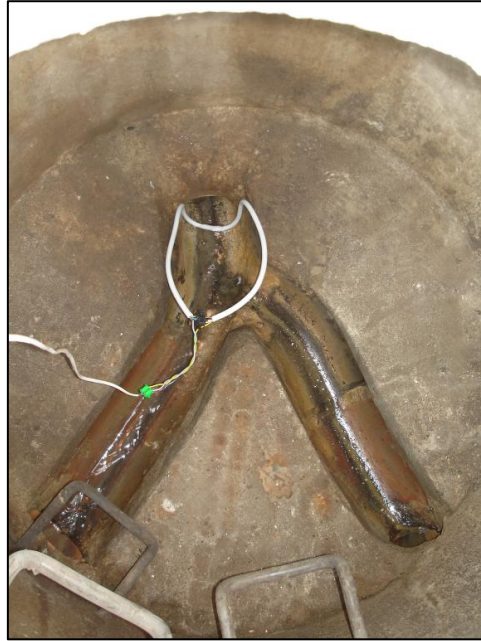
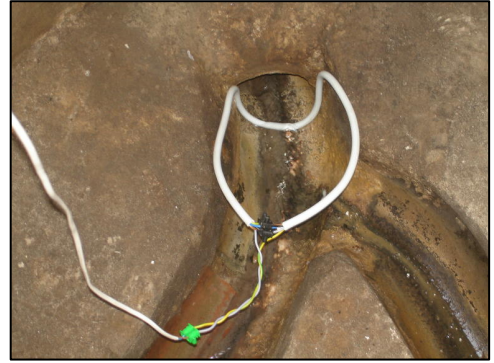
Samlebrønd, tag's passerer igennem indvendig antenne.

Antenne i samlebrønden, deformeret til at lade tag's passere igennem cirkelantennen

Forsøg	Lille 35 cm brønd med Ø100 PVC rør
Antenne type	Cirkulær – 5 ledet installationskabel
Ant. diameter	35 cm
Leder diameter	1 mm
Antal viklinger	5
Hale længde	2 m (to ledet alm. 220V ledning)
Impedans	32 µH
Max afstand antenne/tag	7,5 cm
Max mulig måleafstand fra ant.plan	50 cm

Tags sendt afsted	Tags fundet	Genfinding	Bemærkning
20	20	100%	Tags sendt fra tre forskellige toiletter.
1	0	0%	Antennen lagt oven på cementkanten over røret.

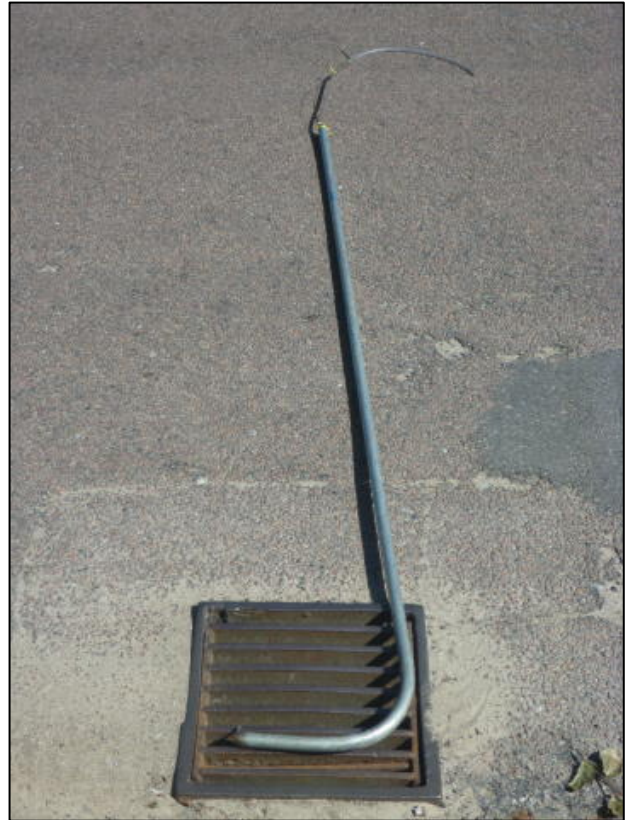
Stang til at ilægge tags forbi

Stangen består af et 2 meter metalrør med en gummislange inden i. Til gummislangen er fastgjort et fleksibelt metalbånd, hvormed gummislangen kan skydes 40-50 cm ud af røret og trækkes tilbage igen. I enden er plastslangen er pålimet et lille stykke plastrør af en diameter, som netop passer til at kunne huse et tag.

Når slangen er trukket ind i stangen kan vandlåsen findes ved at søge godt rundt nede i brønden, uden at tag'et tager skade eller falder af. Når vandlåsen er fundet – hvilket tager mellem et par sekunder og ½ minut – skubbes slangen ud af røret, hvorved slangen føres op i vandlåsen og følger denne forbi knækket. Herefter pustes i slangens anden ende og tag'et blæses ud af plastrøret forbi vandlåsen. Til sidst trækkes slangen ind i røret, så enden er beskyttet og ikke sætter sig fast i samlinger eller lignende, når stangen hives op af risten.
vandlås.

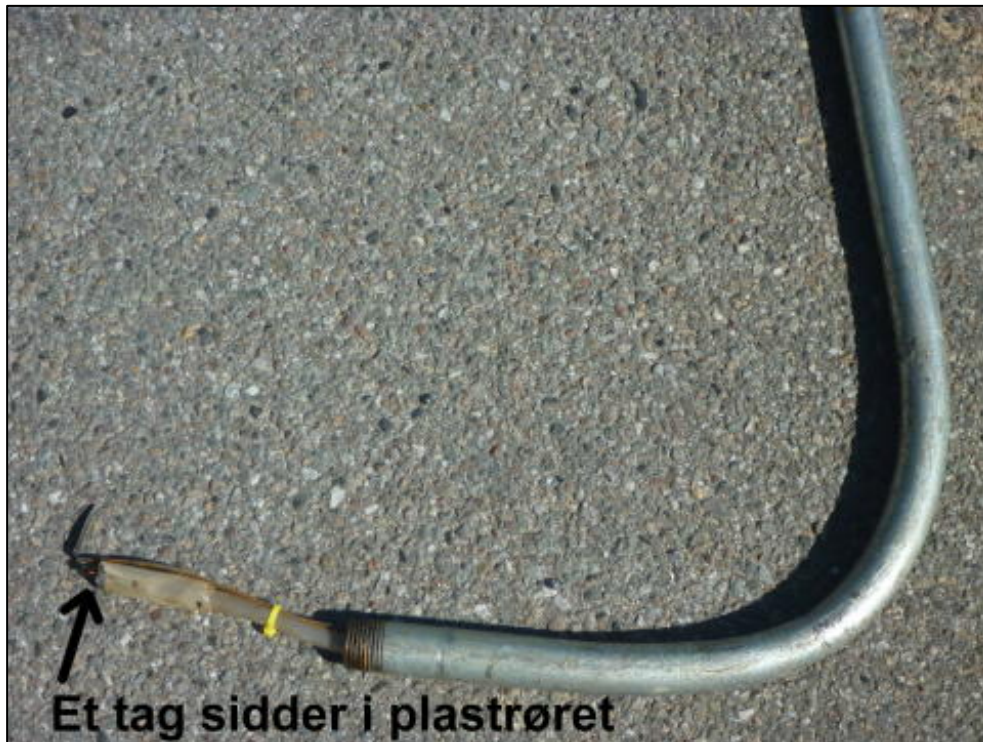
Er vandlåsen placeret i brønden, hvor den forventes at være (forbundet i den forventede retning og dybde) tager det ca. 15-20 sekunder at lægge et tag forbi vandlåsen.

Enden af stangen, der føres i vandlåsen med slangen 5-6 cm ude

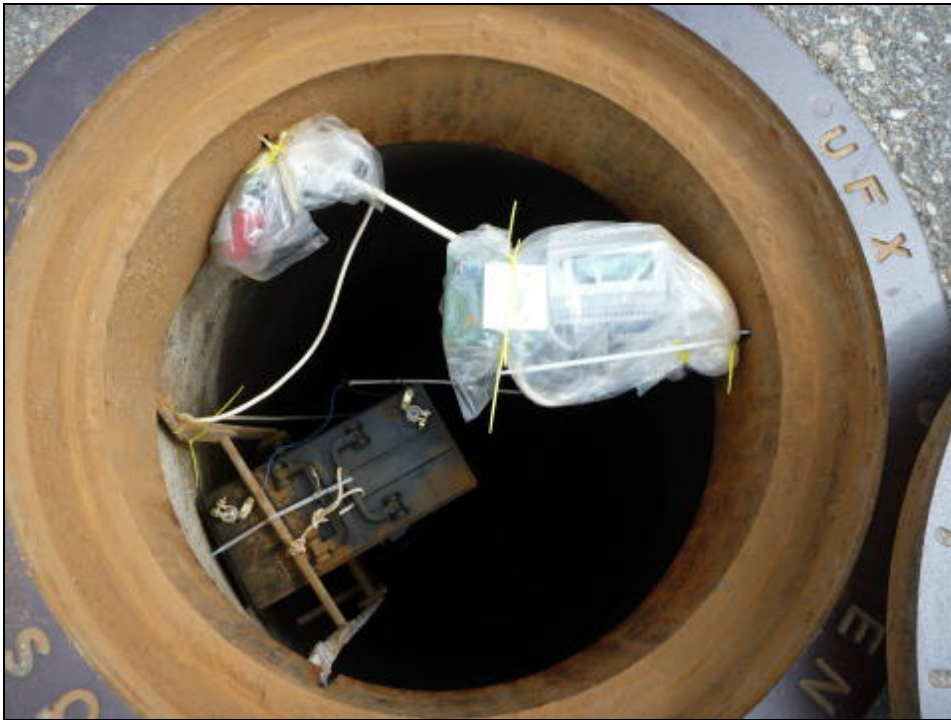
Udstyr i spildevandsbrønd. Antennen er placeret ca. 6 meter nede i brøndens bund

For både regn- og spildevandssystemet blev der i den ”længst nedstrøms brønd” opsat en læser med tilhørende batterier og datalogger. I spildevandssystemet blev installeret en Ø 30 cm antenne og regnvandssystemet blev installeret Ø80 cm, som passede til de respektive rørdiametre. Antennerne blev holdt på plads med el-stribs på skruer i kloakrørs-samlingen.

Her blev læseren placeret nedstrøms med en 30 cm og 50 cm antenne i hhv spildevandssystemet og fællessystemet.

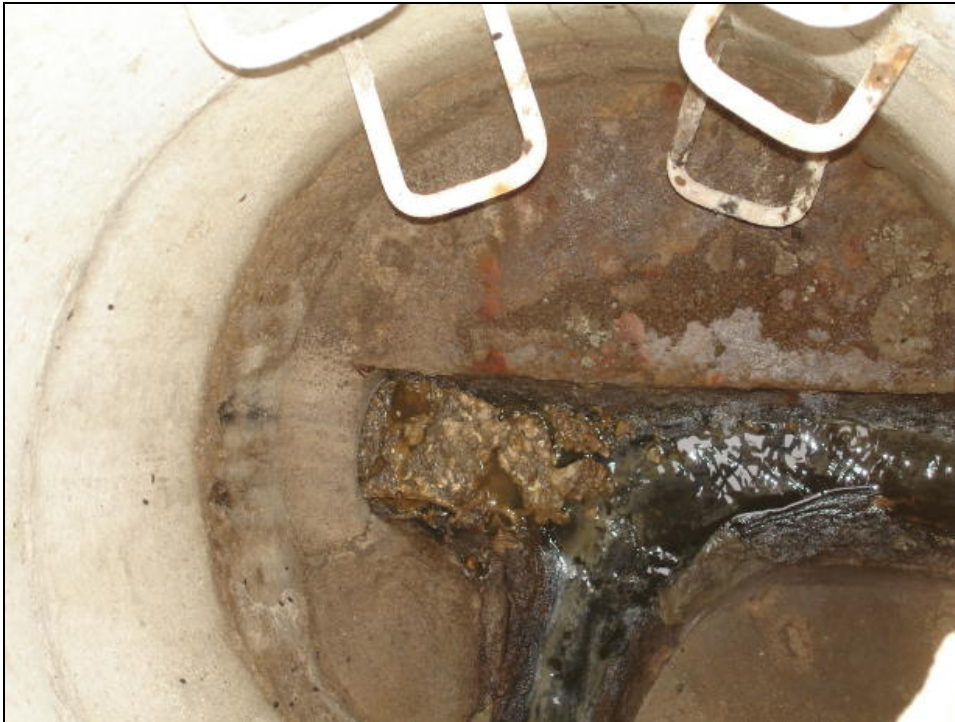
"Tilstopningskagen", ses til venstre. Kagen fangede tags opstrøms fra. Kagen blev opløst med 8-10 spande vand.

En streng havde kun én husstand tilkøbt, som tog på ferie efter tilførsel af tags – tilfældigvis fik netop denne ejer en tag at skylle ud i toiletet. Ferien medførte at tags’ne fra strengen ikke var nået frem og strengen blev efter 5 dage gennemskyllet manuelt og tagene blev herefter læst nedstrøms. I denne streng var yderligere en delvis tilstopning af røret med en ”kage” af ristegods – vand pipede forbi, mens papir etc. og tags, blev hængende. Hele tilstopningen blev spulet nedstrøms med den manuelle skylling. Se kommende foto.

Før eller siden ville kagen ville enten af sig selv have løsnet sig eller medført en total blokering af strengen, hvor en kloakvogn i så fald skulle spule røret rent. I begge tilfælde ville tags først blive læst , når de ikke længere var fanget.

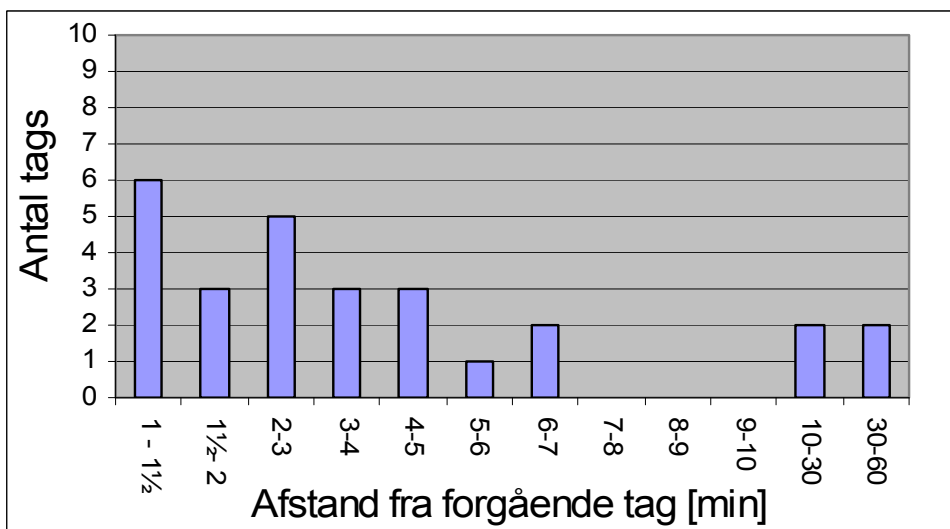
Afstand i tid mellem læsning af et tag og det efterfølgende tag (1-60 min)

På denne baggrund er lavet en analyse af, hvor tæt i tid et tag var fra det foregående tag, ud fra dataloggerens tidsstempel, se nedenstående graf. Det ses, at to tags blev læst inden for samme sekund (0 sek. fra foregående tag), og i alt 13 tags passerede inden for 5 sek. af hinanden. Det er derfor nærliggende at formode, at den manglende læsning af de 6 tags, skyldes, at disse er kommet til læseren samtidig med andre tags med en reduceret læsbarhed til følge og disse er dermed ikke blevet læst.

En gennemgang af data viser, at det synes helt tilfældigt hvilke tags, der "kommer ind samtidig". De kan være fra vejriste fra samme streng, men er lige så ofte fra to helt forskellige dele af regnvandssystemet.
